Salgsobjekt: Enebolig

Byggeår: 1972

Solrik enebolig med attraktiv beliggenhet barnevennlige omgivelser - Hage/uteplass

21.03.2025

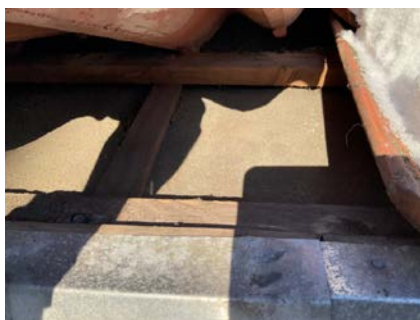
Det er registrert fuktskjolder i undertak som tyder på lokale svakheter. Det må gjøres oppmerksom på at undertak kun er kontrollert med stikk kontroll. Svakheter kan forekomme ut fra alder/slitasje

Kun stikk kontroll utført av undertak fra område ved takrenne hageside. Normal slitasje i dette området

Alder tilsier at utskifting må kunne påregnes i nær tid. Grunnet lokale svakheter vil det normalt være hensiktsmessig å vurdere full utskifting kontra lokale utbedringer. Normal levetid på denne type tekking er 40-60 år.

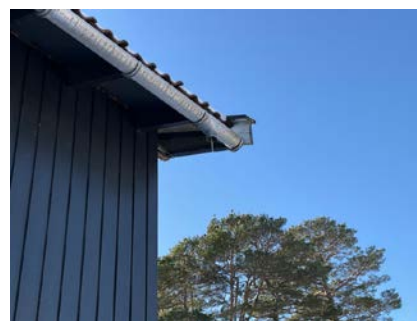
Manglende taknedløp

Utskiftninger på takrenner må påregnes. Det anbefales å montere snøfangere på taket.

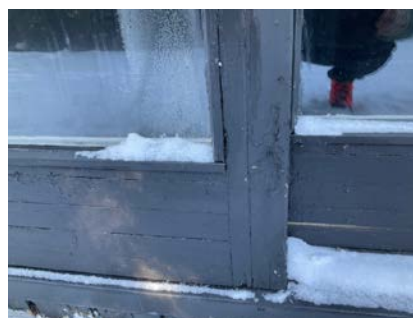
Råte i akrm

Døren er moden for utskifting.

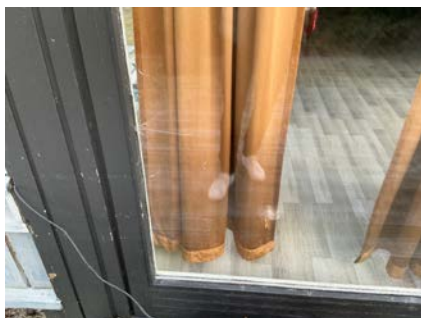
- Det er påvist andre avvik:
- Høy slitasje og punktert/knekt isolerglass.

Knekt glass

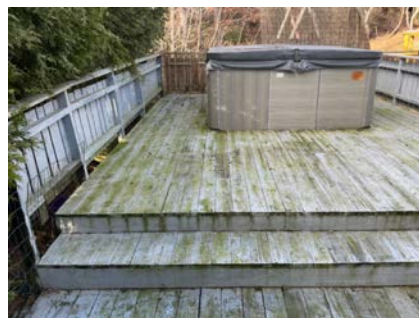
Terrassedekke har ujevn overflate

Terrasser har behov for generell oppgradering og utbedring grunnet slitasje og påpekte avvik.

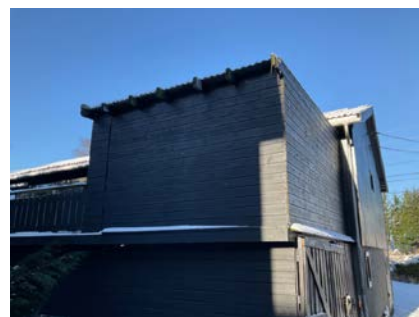
- Det er påvist andre avvik:
Enkel/ufagmessig utførelse/finish på hagestue

Enkel utførelse på hagestue

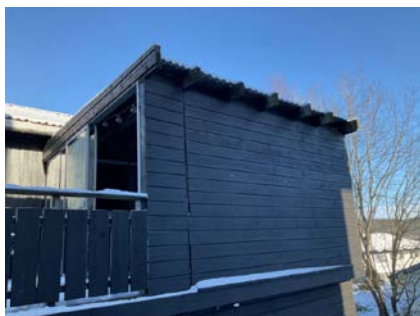
Enkel utførelse på hagestue

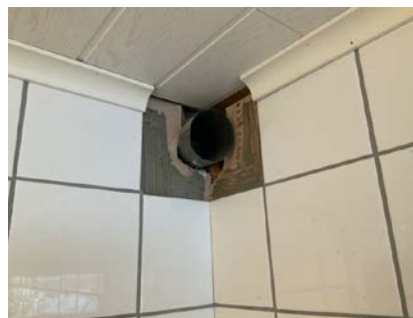
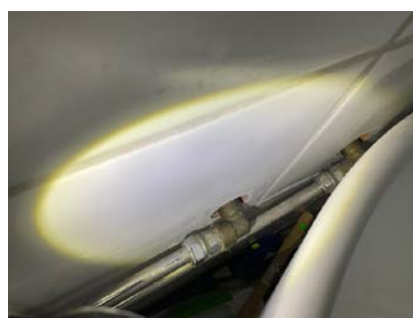
Gjennomføringer ser ut til å mangle tilstrekkelig tetting.

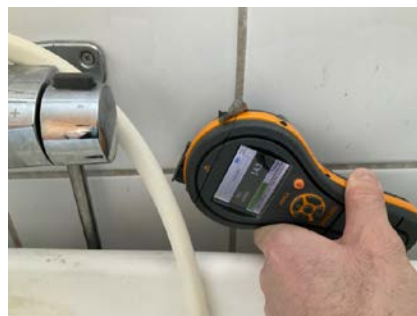
Ingen unormale utslag ved bruk av fuktindikator

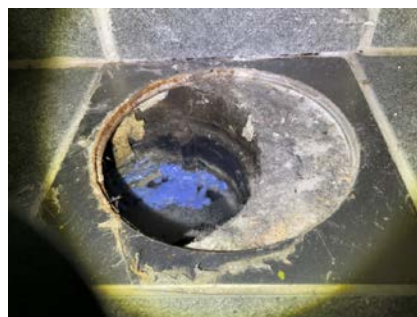
Bilde tatt av sluk under innredning

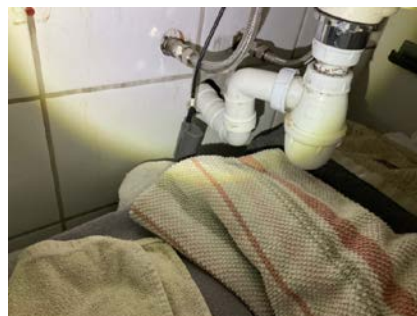
Ikke fagmessig tetting rundt rør med gjennomføring i vegg.

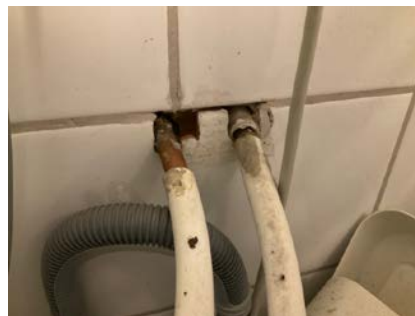
Utette gjennomføringer i vegg

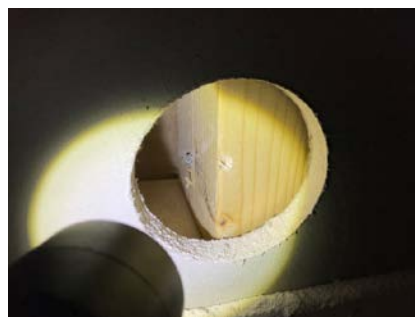
Hulltaking er foretatt uten å påvise unormale forhold.

Det må opplyses at det kun var tilgang for hullboring ved døren som i utgangspunktet er et område med begrenset sannsynlig for fuktproblematikk.

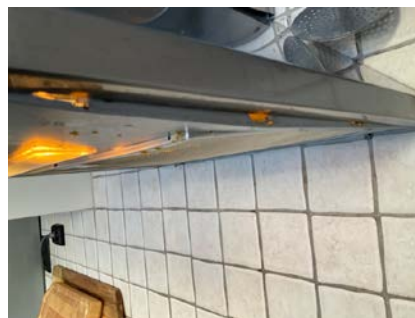
Svakt oppheng/innfesting

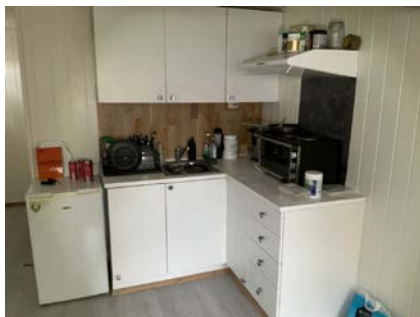
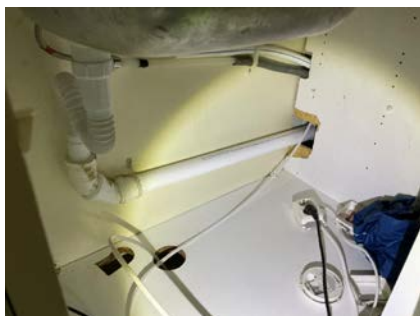
Ufagmessig og enkel opplegg av strøm, vann og avløp
