**Salgsobjekt:** Enebolig  
**Eierform:** Eiet  
**Byggeår:** 1972  
**BRA-i/BRA Total** 227/227 kvm  
**Tomtstr.:** 609.4 m<sup>2</sup>  
**Soverom:** 3  
**Antall rom:** 6  
**Gnr./bnr.** Gnr. 417, bnr. 162  
**Oppdragsnr.:** 1411250107

# Solrik enebolig med attraktiv beliggenhet barnevennlige omgivelser - Hage/uteplass -

| Tilstandsrapport ..... | 37 |

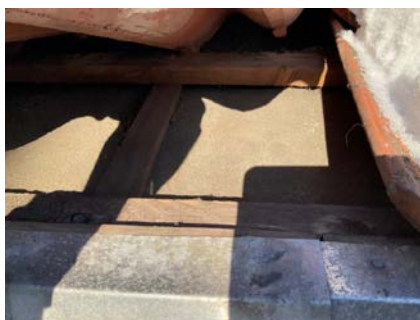
Det er registrert fuktskjolder i undertak som tyder på lokale svakheter. Det må gjøres oppmerksom på at undertak kun er kontrollert med stikk kontroll. Svakheter kan forekomme ut fra alder/sltasje

Kun stikk kontroll utført av undertak fra område ved takrenne hageside. Normal slitasje i dette området

Alder tilsier at utskifting må kunne påregnes i nær tid. Grunnet lokale svakheter vil det normalt være hensiktsmessig å vurdere full utskifting kontra lokale utbedringer. Normal levetid på denne type tekking er 40-60 år.

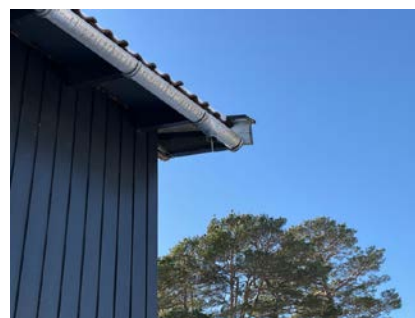
Manglende taknedløp

Utskiftninger på takrenner må påregnes. Det anbefales å montere snøfangere på taket.

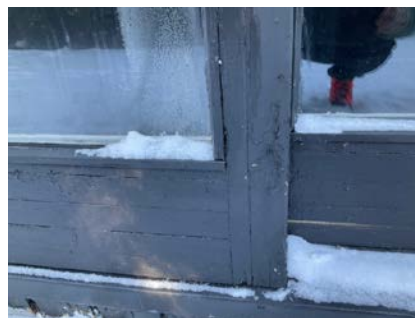
Råte i akrm

Døren er moden for utskifting.

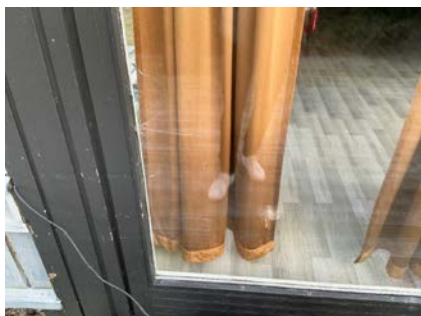
Knekt glass

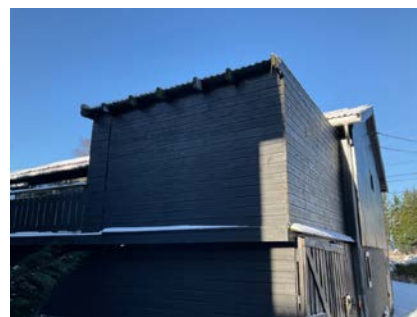
Enkel utførelse på hagestue

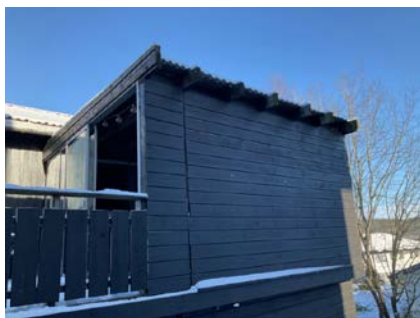
Enkel utførelse på hagestue

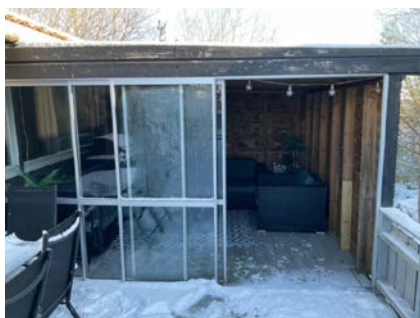
Skyvedører var froset og ble ikke testet ved befaringen

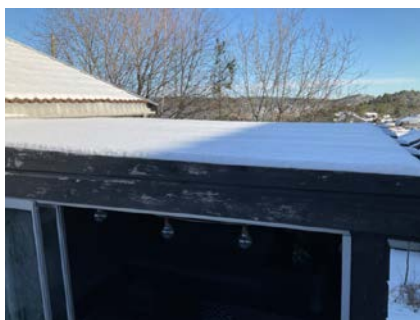
Snødekt takflate

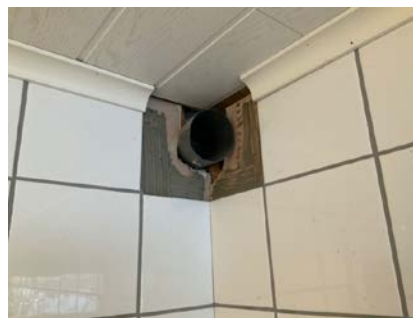
Gjennomføringer ser ut til å mangle tilstrekkelig tetting.

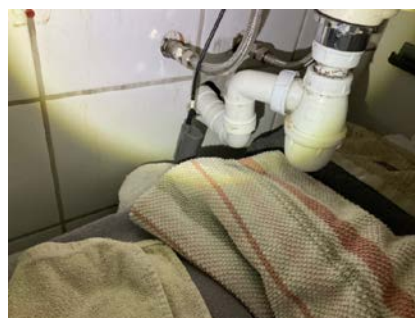
Ikke fagmessig tetting rundt rør med gjennomføring i vegg.

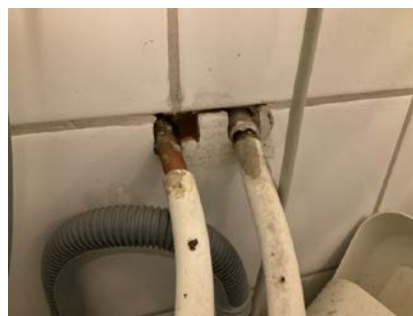
Utette gjennomføringer i vegg

Generell renovering/oppradering er å anbefale

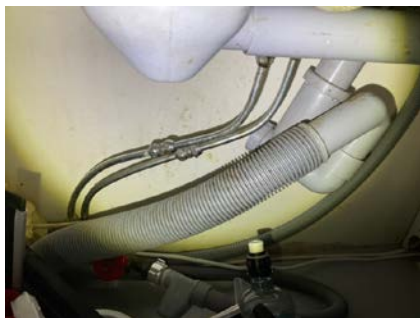
Mindre drypp fra kobling

Det vil være naturlig å vurdere utskifting av innredning. Kobling med drypp må sjekkes/utbedres.

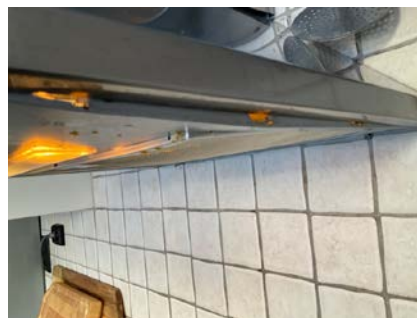
Svakt oppheng/innfesting

Fungerer idag, men vil være naturlig å vurdere utskifting sammen med kjøkkeninnredning.

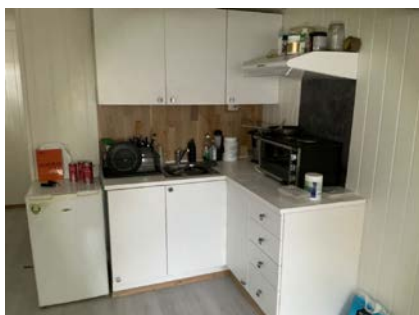
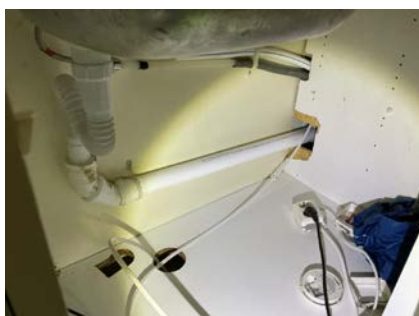
Ufagmessig og enkel opplegg av strøm, vann og avløp

Fungerer til sin hensikt, men forhold opplyses. Eventuell oppgradering eller fjerning ut fra behov eller type bruk av rommet.

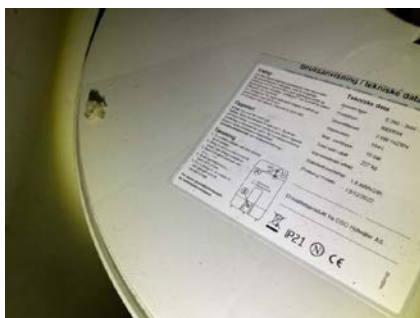
Bereder plassert på soverom er fra 2022. Ingen tegn til svikt. Skiftet av Aamodt vvs ifølge eier.
