Granlivegen 20, 2166 OPPAKER

**OPPAKER - Enebolig på romslig og  
flat solrik tomt - Garasje og bod  
Barnevennlig boområde**

Befaringsdato: 10.11.2025

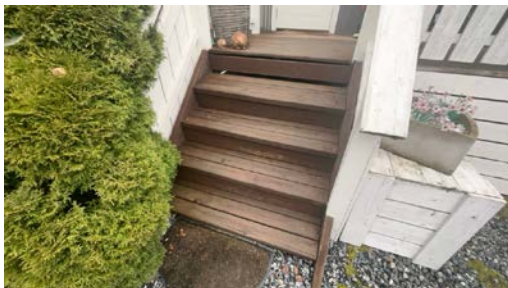
## TG 3 Utvendige trapper - 2

Plassbygget tretrapp.
