# Tilstandsrapport - NS 3600

## Kjerringlia 30

8663 Mosjøen

Enebolig oppført i 1963 med frittstående garasje i rekke sammen med 5 andre garasjer. Boligen er oppført med sokkeletasje i betong og 1. etasje i bindingsverk. Utvendig har deler av kledningen behov for utskifting samt noen av vinduene. Altanen må renoveres pga. registrering av noe råte. Dreneringen er fra byggeår og det anbefales kontroll av denne. Boligen er bygd i to plan både i sokkel og 1. etasje, henholdsvis med høydeforskjell på 62 og 72 cm. Det mangler rekkverk i innvendige trapper og det er for store lysåpninger i spalteveggene. Bad/vaskerom har behov for en total restaurering. Registrert setning i sørvestlig del av soverommet i sokkel. Dette bør sjekkes nærmere. Boligen inneholder varmegjenvinner og varmepumpe. Viser forøvrig til de enkelte punkter i rapporten.

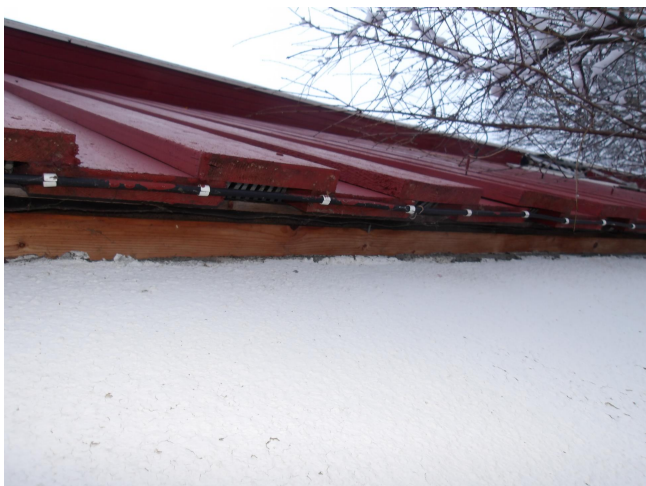
Museband.

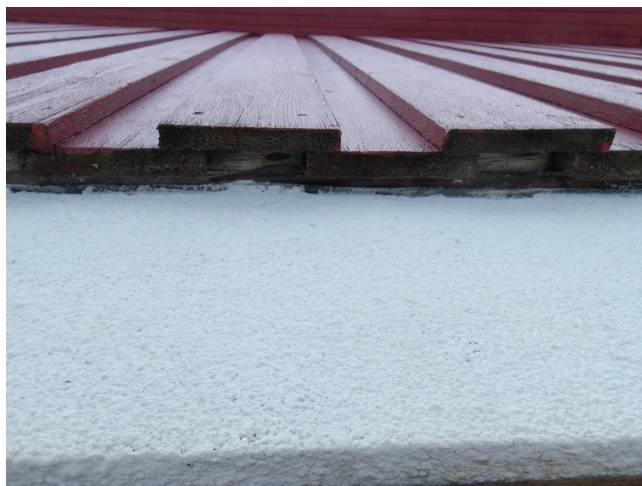
Lusinger mellom underbordene.

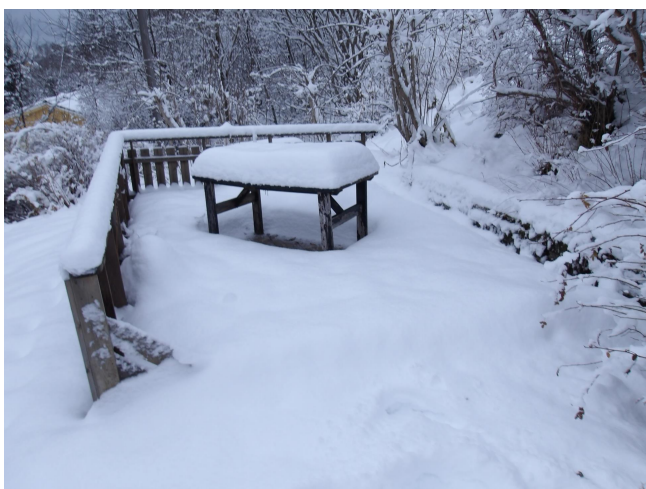
Platting antagelig av tre. Ukjent fundamentering. Ikke mulig å sjekke tilstand pga. snø. 13,5 m2.

Platting på terreng.

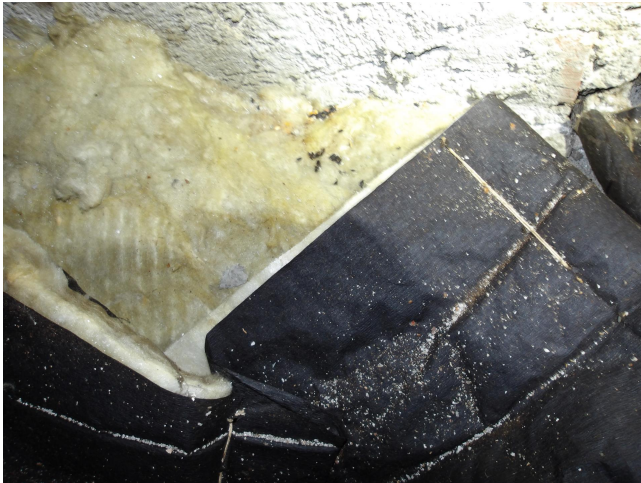
Mus kan utføre skader på bygningen.

Ekskrementer av mus

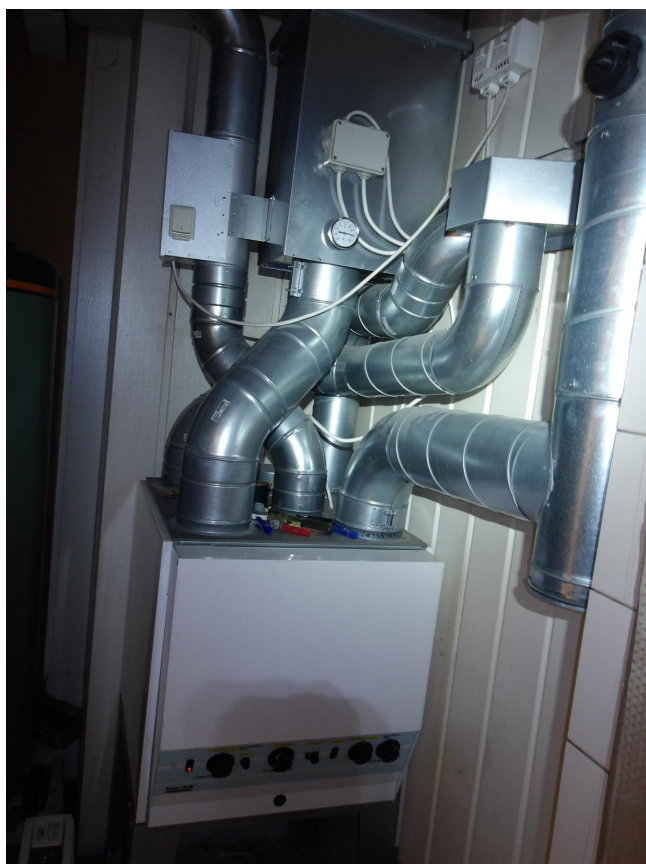
Varmeveksler

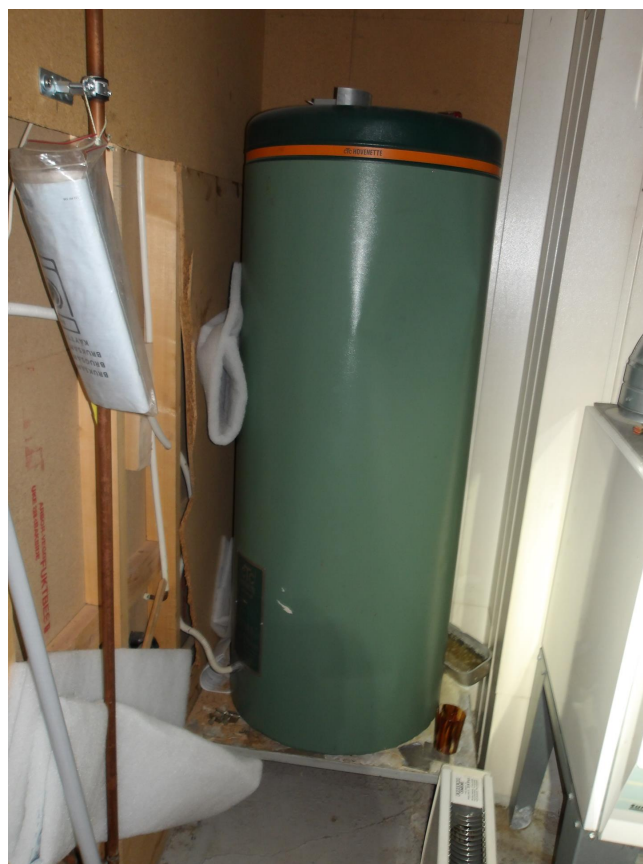
Normal levetid for varmvannsbereder rustfritt stål 15 – 30 år.

Varmtvannstank

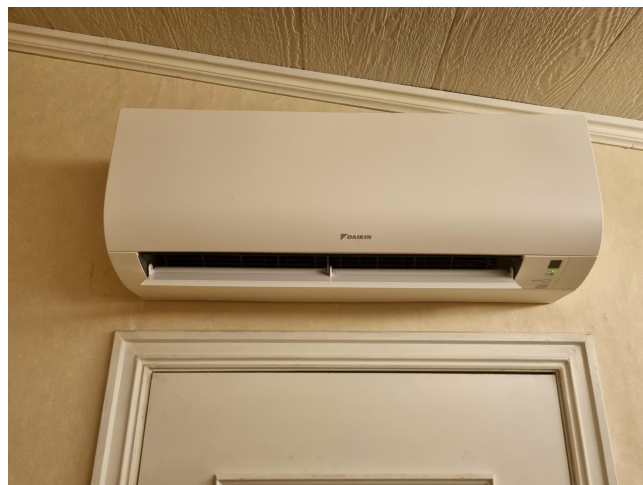
Varmepumpe

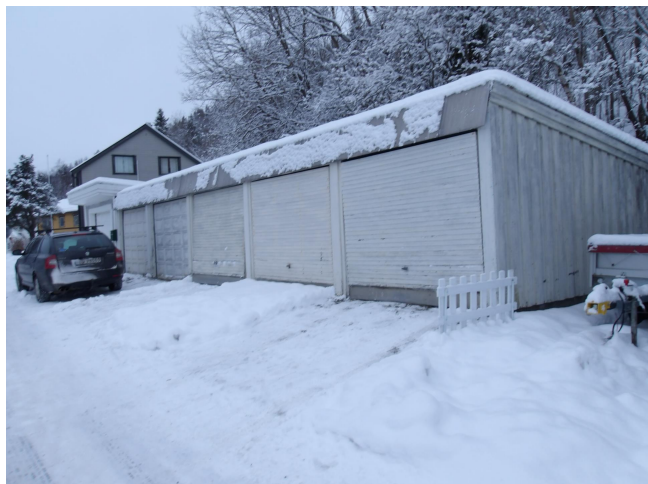
Garasje i rekke med seks garasjer. Denne er oppført i bindingsverk inntil en garasje med betongvegg. Utvendig kledning av trebord. Taket er tekket med metallplater og er utført i pultkonstruksjon. Gulvet består av jordgulv. Det er en leddheiseport av tre. Porten er malingsslitt og har elektrisk portåpner. Det mangler noe beslag på taket mot tiliggende garasje. Taket er ikke inspisert pga. snø. Det er ikke noen avtale om felles vedlikehold av garasjene.

Garasjeanlegg

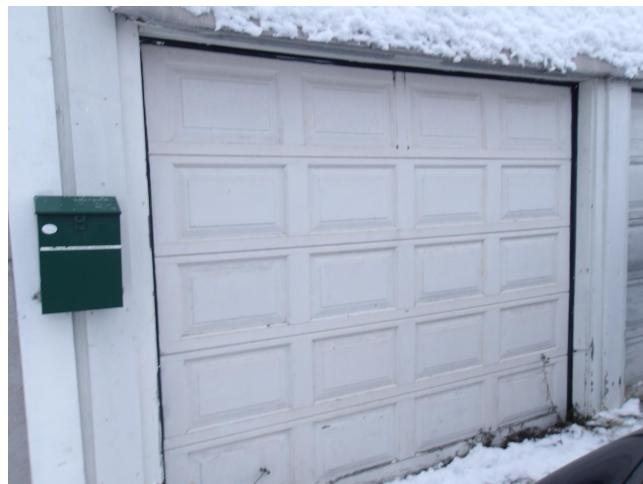
Garasje

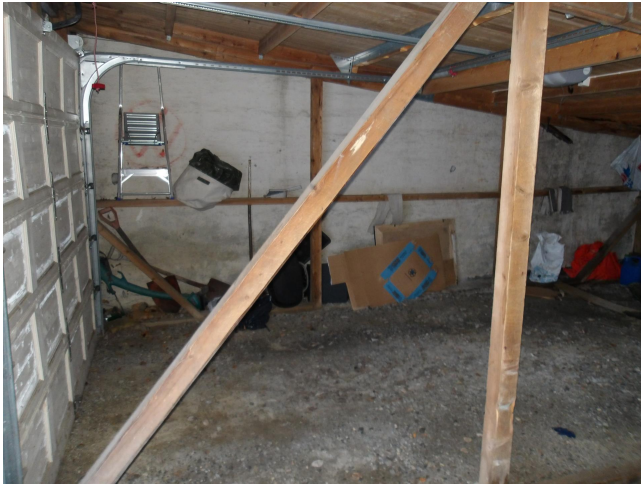
Innvendig garasje.

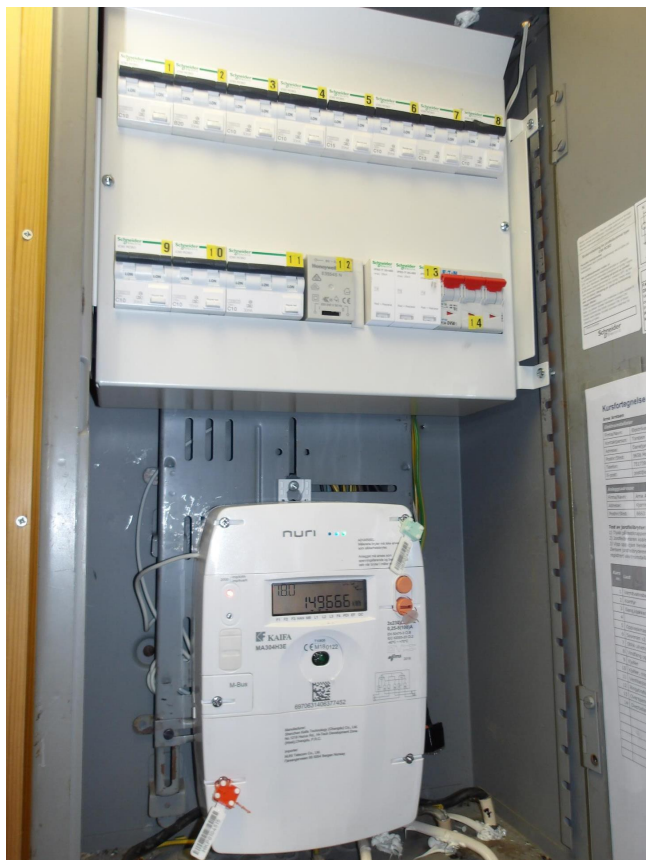
Elskap

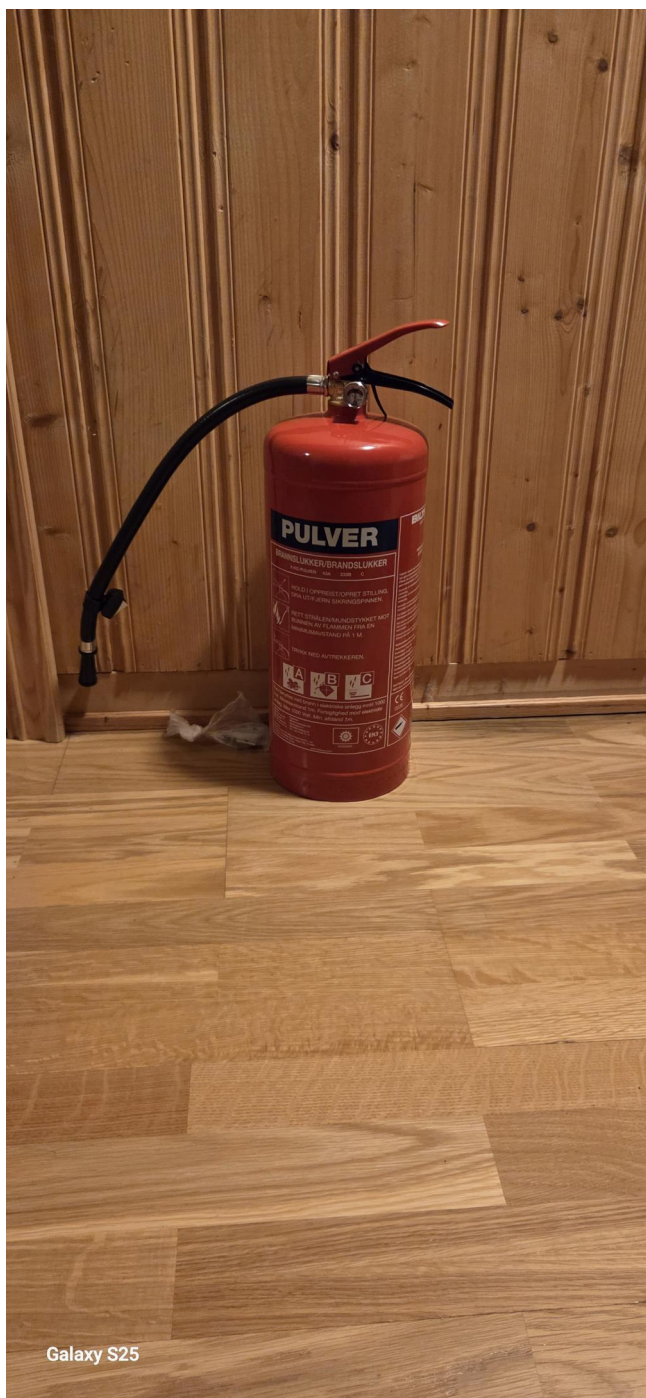
Brannslukningsapparat.

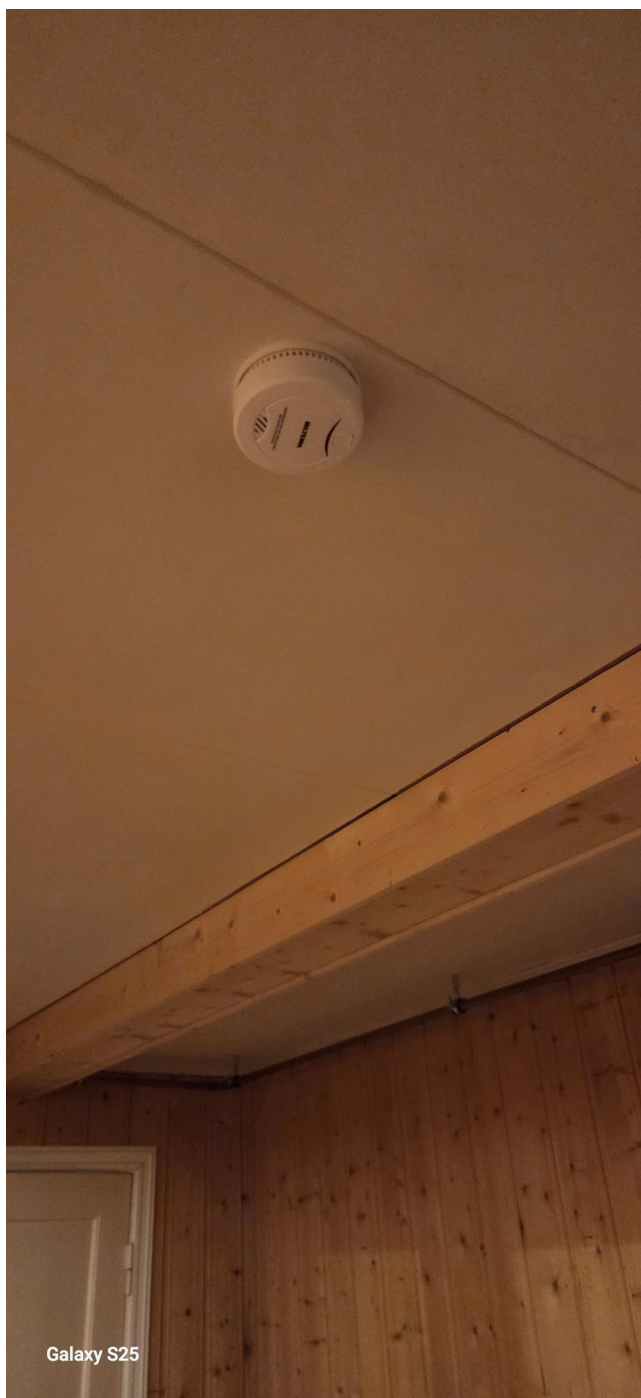
Brannvarslere.
