Østfjellveien 571, 2440 ENGERDAL

**Flott og innholdsrik familiehytte  
med garasje. Solrik terrasse med  
majestetisk utsikt mot Sølen.  
Fantastisk terreng!**

**Salgsobjekt:** Hytte  
**Eierform:** Eiet  
**Byggeår:** 2015  
**BRA-i/BRA Total** 119/153 kvm  
**Tomtstr.:** 1004.5 m<sup>2</sup>  
**Gnr./bnr.** Gnr. 14, bnr. 422  
**Oppdragsnr.:** 1211240393

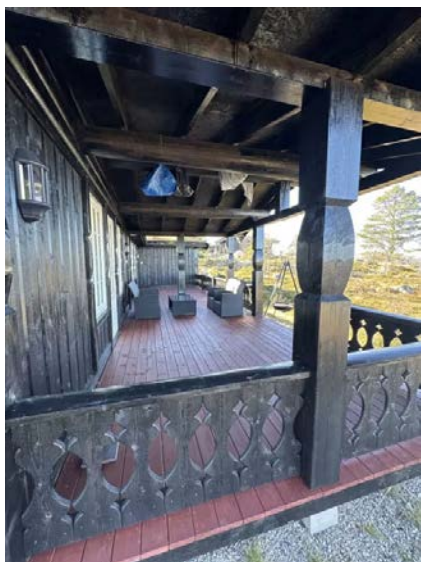
### 6.3 Balkong, terrasse, platting

Viser delvis overbygget terrasse med adkomst fra spisestue og terreng.

Ingen vesentlige avvik eller skader ble registrert. Normalt periodisk vedlikehold må påregnes.

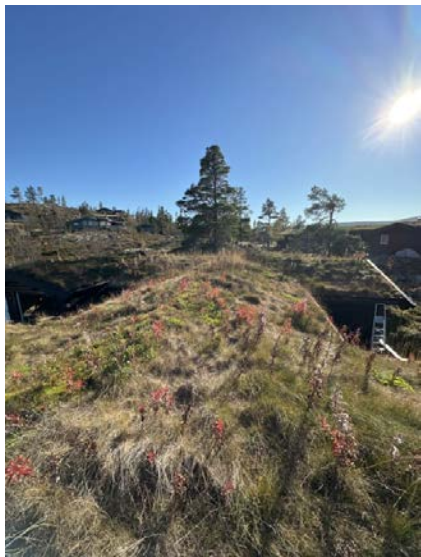
## 6.8 Taktekking

Viser taktekkingen.

| Ingen avvik eller skader ble registrert. | |

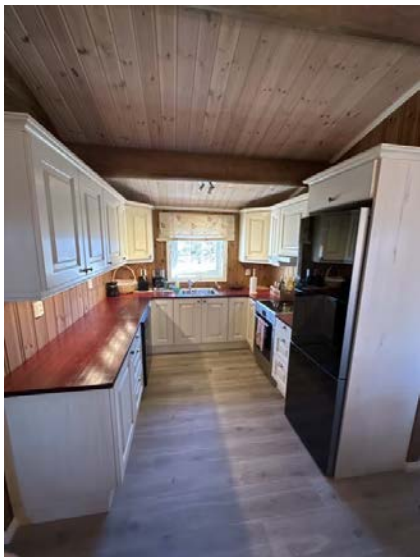
## 6.12 Kjøkken

Viser kjøkkeninnredning og hvitevarer.

Innredningen vurderes å være i funksjonell tilfredsstillende stand og ingen symptom på fukt eller skader ble påvist i utsatte soner.

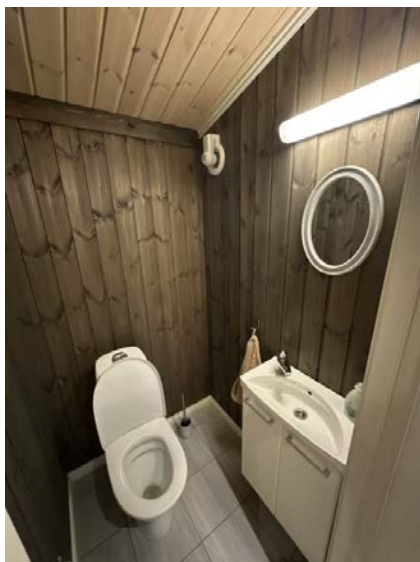
## 6.14 Toalettrom

Viser toalettrom.

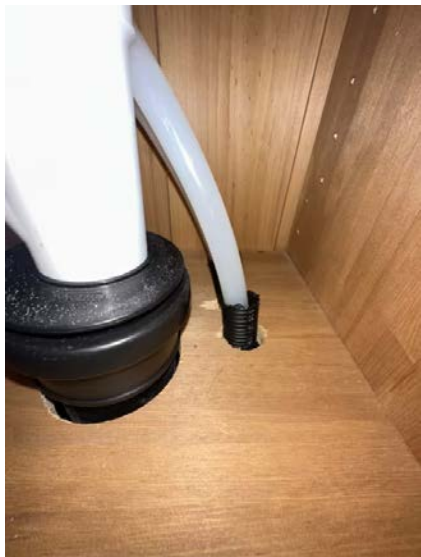
## 6.16 Vannledninger

Manglende endemuffer ved røravslutninger ved rør i rør system inne i kjøkkenbenk.

| Endemuffer ved røravslutninger ved kjøkken anbefales etablert. | |

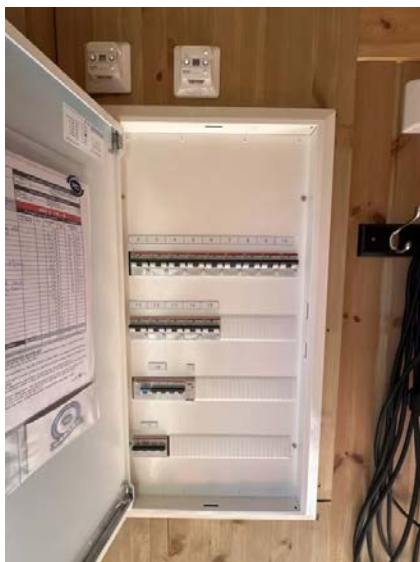
## 6.17 Elektrisk

Viser innfelt sikringsskap plassert i bod med utvendig adkomst.

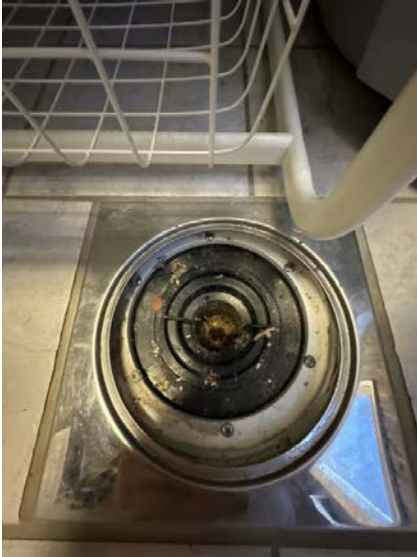
## 6.21 Våtrom: Vaskerom

Viser sluk i gulv.

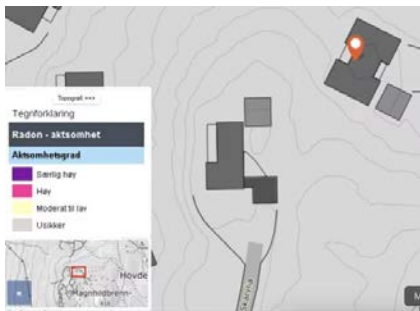
## 6.24 Øvrig: Radon

Ved kartsider fra NGU er det angitt at eiendommen ligger i område med usikker radonaktivitet.

Dokumentasjon på utført radonsperre og radonmålinger anbefales.

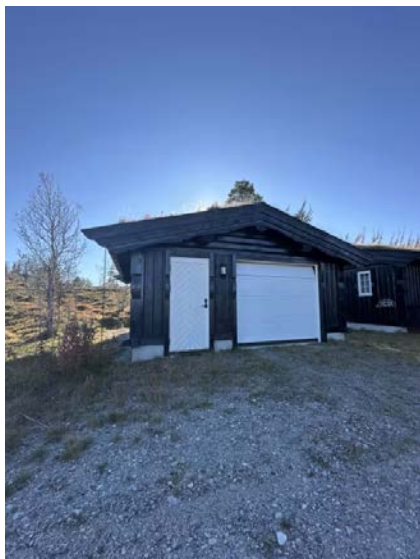
## 6.25 Øvrig: Garasje

Viser frittstående garasje.

Ingen skader ble registrert. Badstueovn er ikke funksjonstestet.
