Tilstandsrapport

Fritidsbolig

Arøy 2, 3783 KRAGERØ SKJÆRGÅRD

Befaringsdato: 12.08.2024

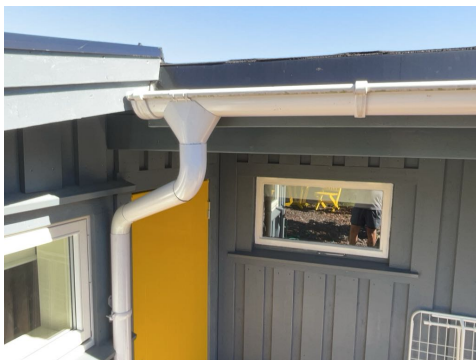
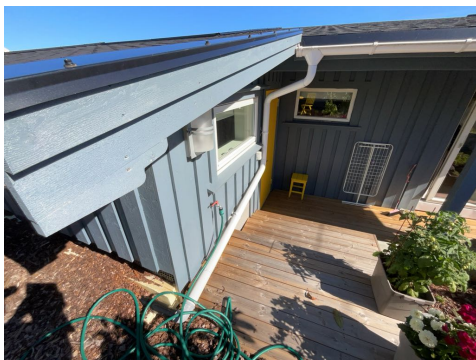
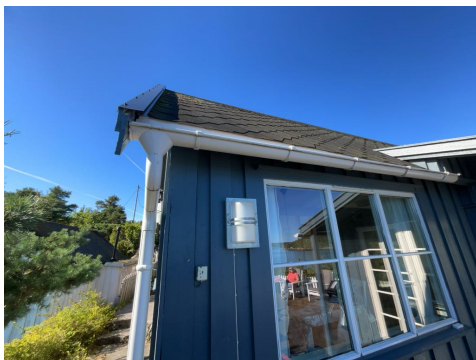
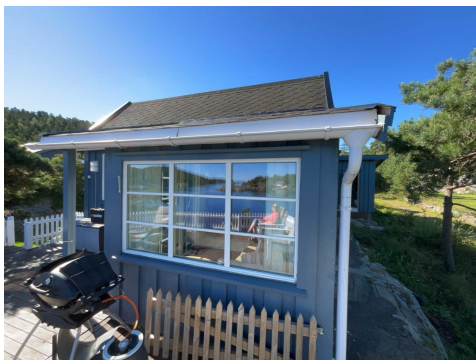
Del av rennesystem.

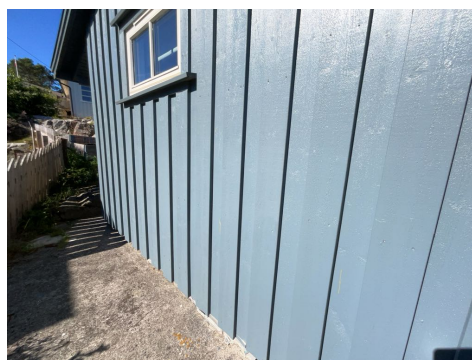
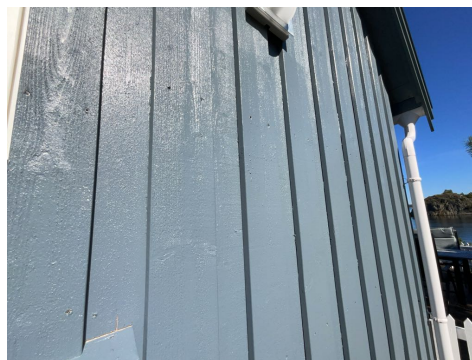
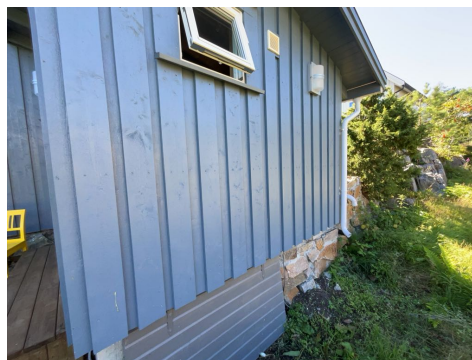
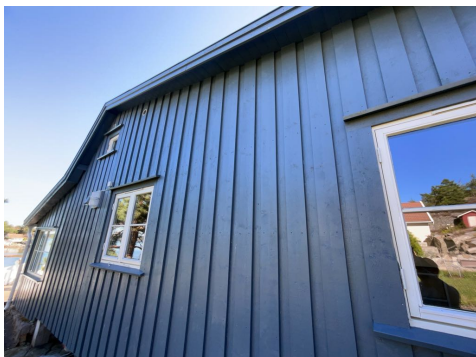
Veggene har bindingsverkskonstruksjon fra byggeår, varierende alder. Fasade/kledning har stående bordkledning, eier opplyser at kledning er byttet ut i årene 2020,2021 og 2022.

Del av vegg.

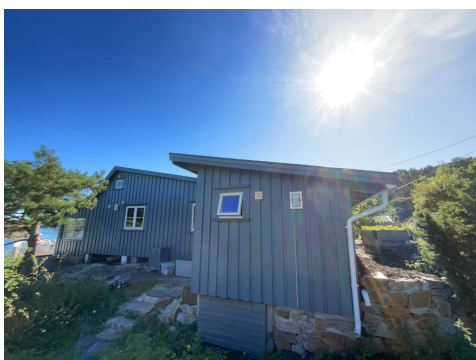
Takkonstruksjonen har sperrekonstruksjon. Bordkledning. Varierende alder. Eier opplyser at det var en vannlekkasje i taknekk over kjøkken, denne har blitt utbedret og det er ikke registrert lekkasje etter repprasjon.

Takets hovedutforming.

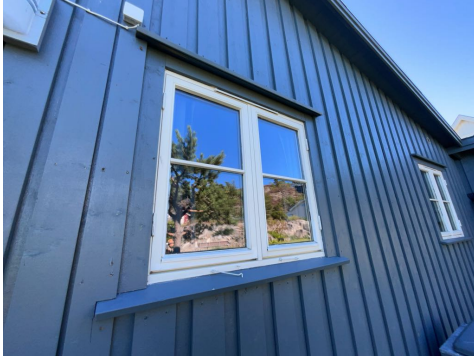
Eksempel på vindu i yttervegg.

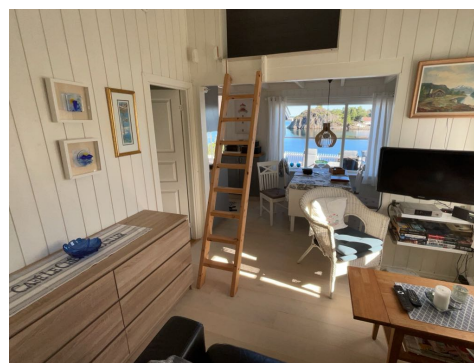
Trapper i tre. Dette er en enkel hemsstige. Stigen er opp til et areal som ikke er i daglig bruk.

Hems stige.

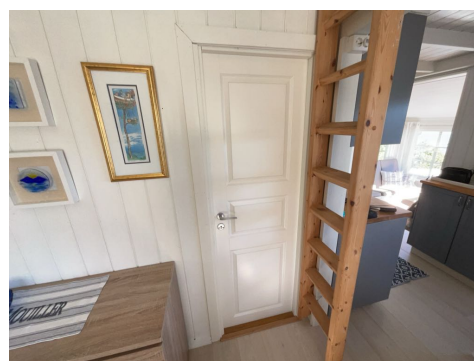
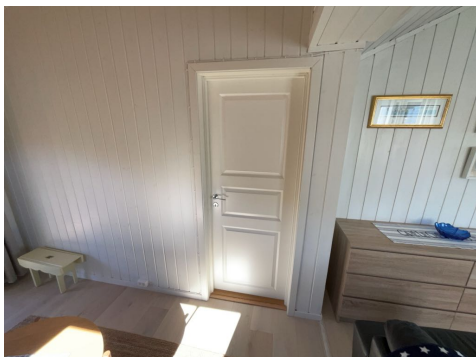
Eksempel på innerdør.

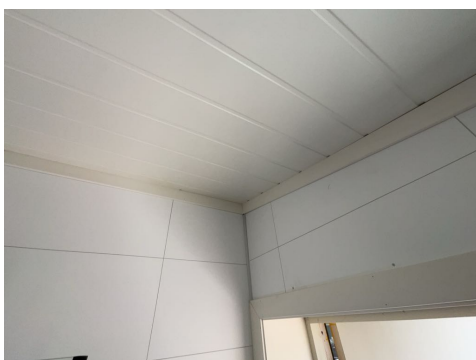
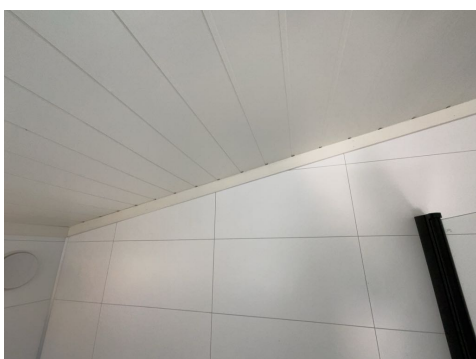
Del av vegg - tak.

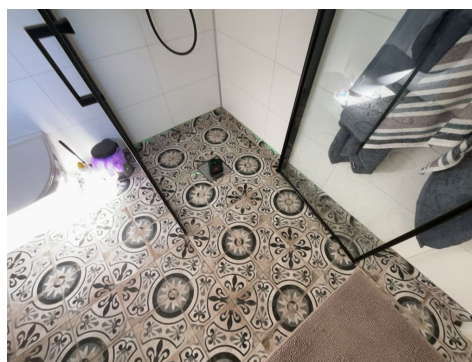
Målt fall på gulv.

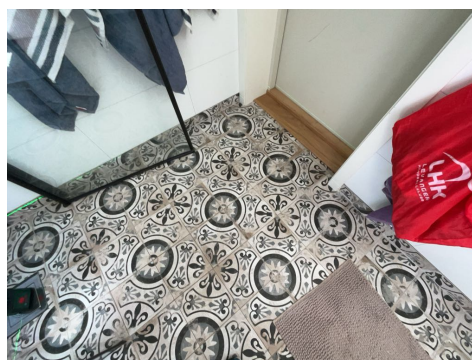
Del av gulv.

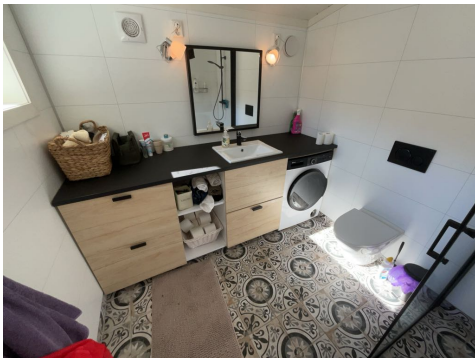
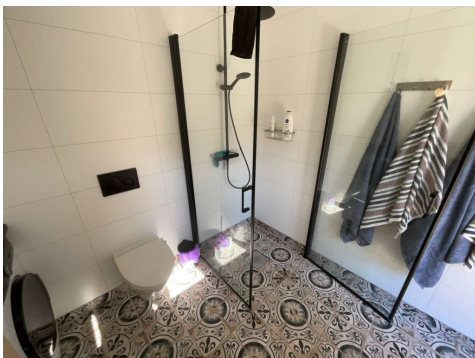
Del av innredning.

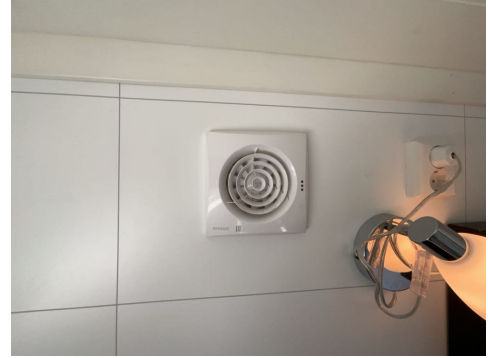
Montert avtrekk i vegg.

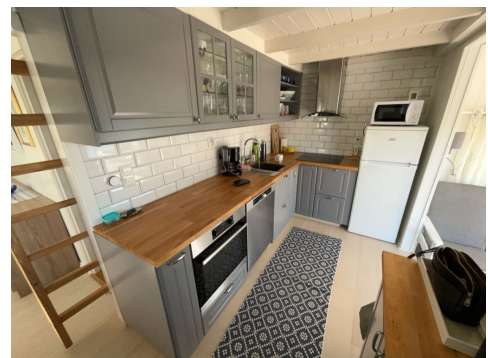
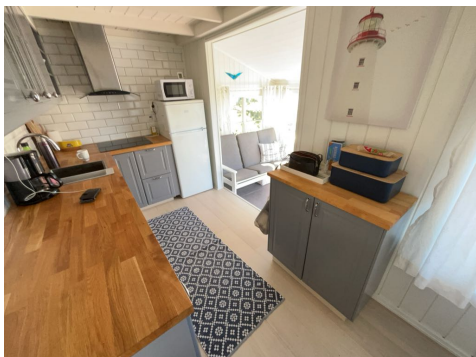
Folierte skrog og glatte fronter. Heltre toppplate med montert vask. Avsatt plass til hvitevarer. Det er lett bruk slitasje.

Del av kjøkken.

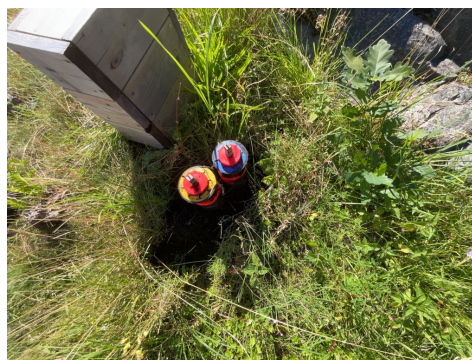
Utvendig stoppekranner.

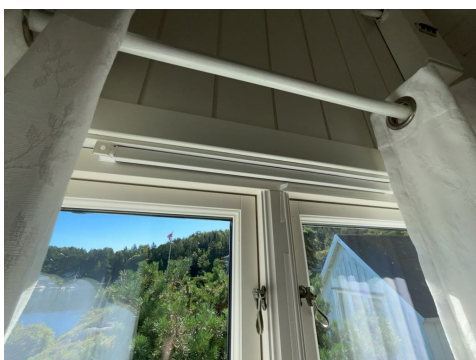
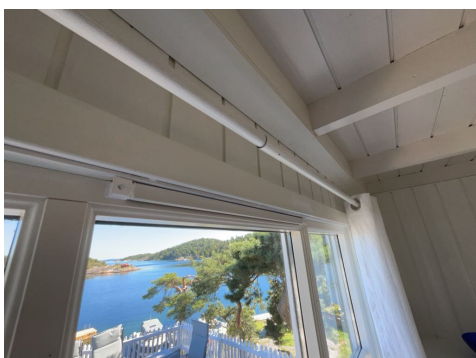
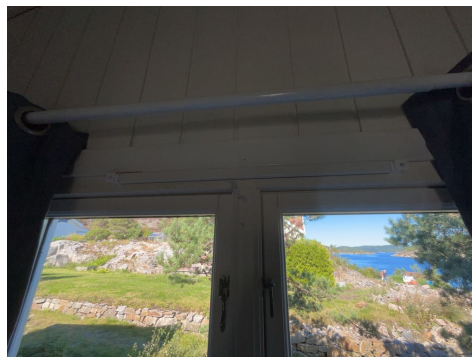
Eksempel på montert ventil i vindu.

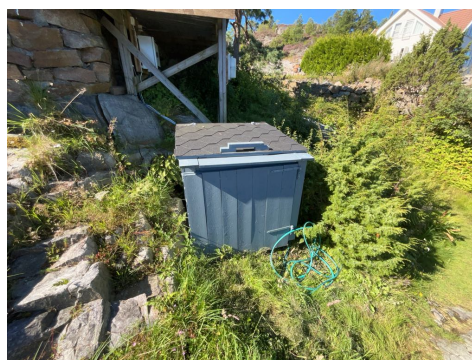
Kasse rundt pumpe kum.

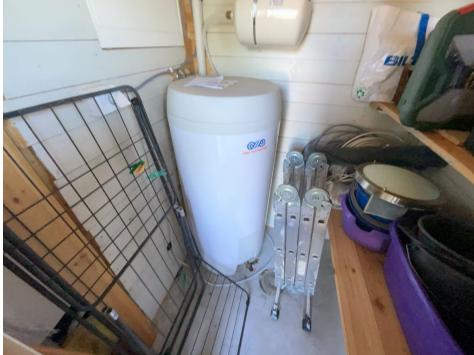
Varmtvannstanken er på ca. 200 liter.

Varmtvannstank.

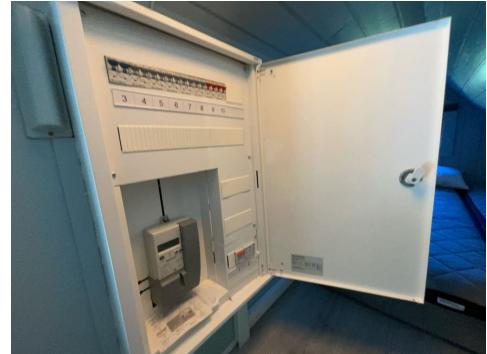
Sikringsskap.

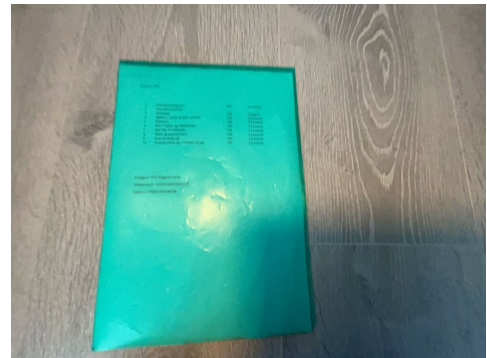
Kursfortegnelse.

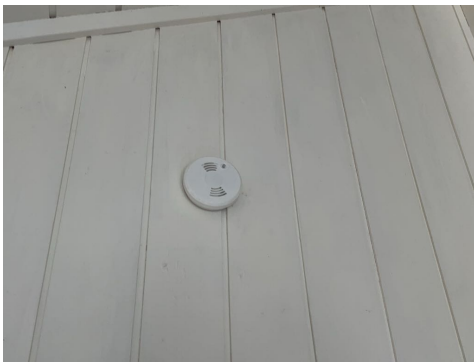
Røykvarslere.

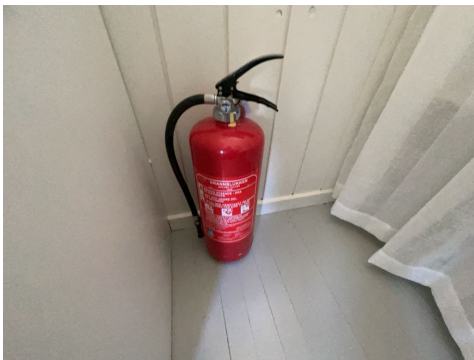
Brannslukningsapparat.

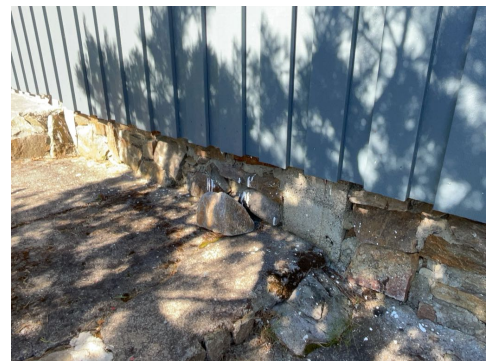
Pilar. Del av grunnmur.

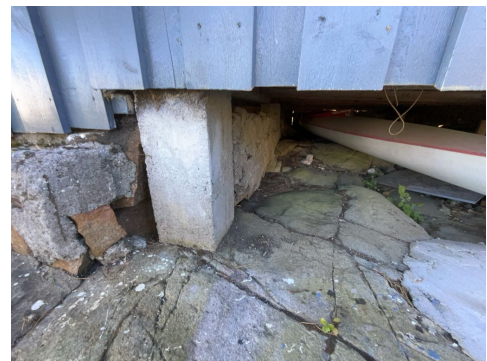
Pilar.

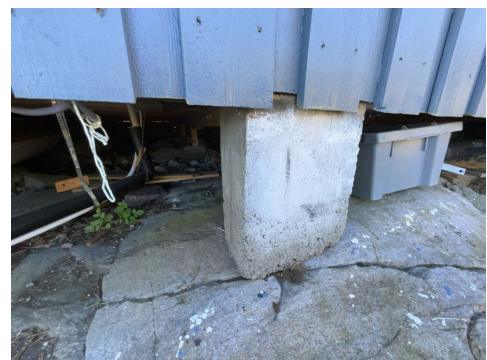
Pilar.

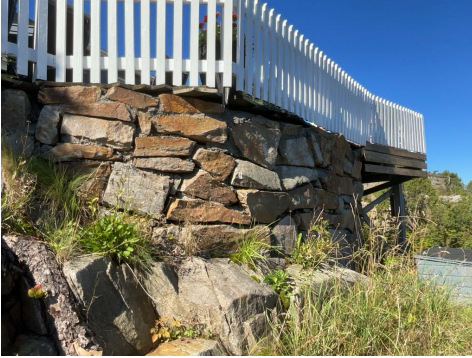
Forstøtningsmurer er av naturstein og betong.

Del av forstøtningsmur.
