Smørblomstveien 16, 1890 RAKKESTAD

**Delikat og moderne halvpart av
tomannsbolig. Populært
boligområde. Stor garasje.
Velkommen!**

Tilstandsrapport

Befaringsdato: 03.12.2024

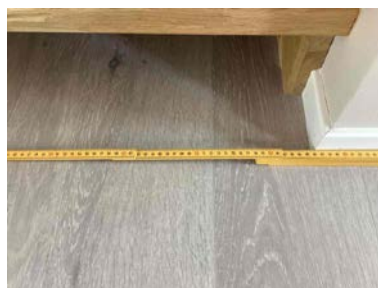
📍 TG 1 Innvendige dører

Innvendig har boligen malte glatte dører.

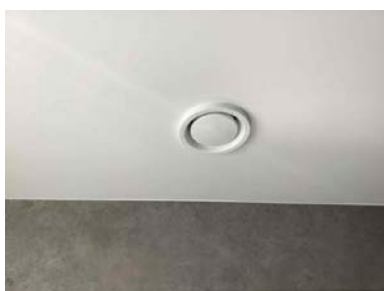
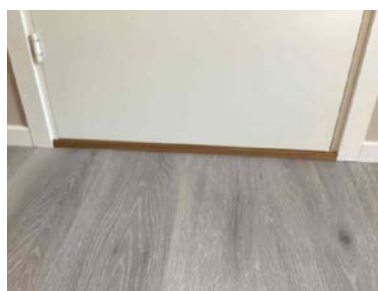
FØRSTE ETASJE > BAD

🕒 TG 1 Fukt i tilliggende konstruksjoner

Fuktkvotemåling (vekt%) i konstruksjonen ble målt til under 6.

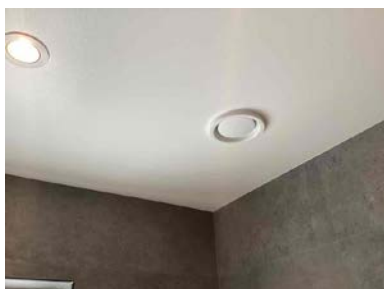
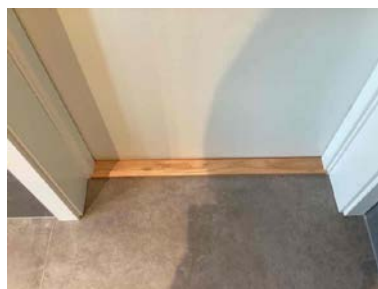
ANDRE ETASJE > BAD

TG 1 Fukt i tilliggende konstruksjoner

Fuktkvotemåling (vekt%) i konstruksjonen ble målt til under 6.

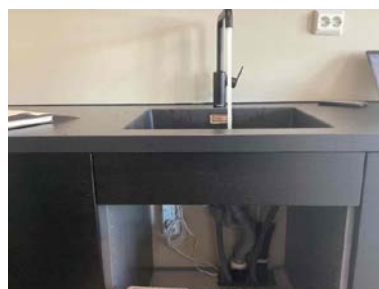
FØRSTE ETASJE > STUE/KJØKKEN

TG 2 Avtrekk

- Det er avvik:

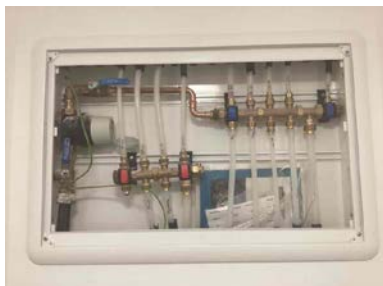
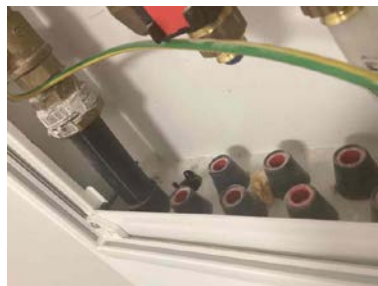
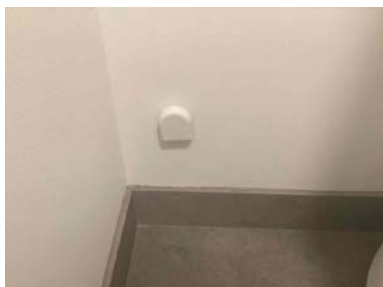
📍 TG 1 Avløpsrør

Det er avløpsrør av plast.
