Haldohaugveien 28, 7200 KYRKSÆTERØRA

**Innholdsrik og velholdt enebolig  
pent beliggende i barnevennlig  
boligfelt | Oppgradert 2021-2025 |  
5 soverom | 2 bad | Flott utsikt**

| Tilstandsrapport | 39 |

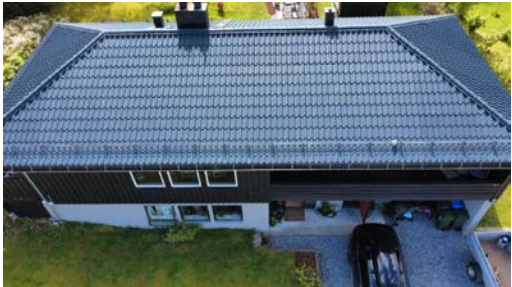
Takside mot sør/vest mangler snøfangere på deler av taket

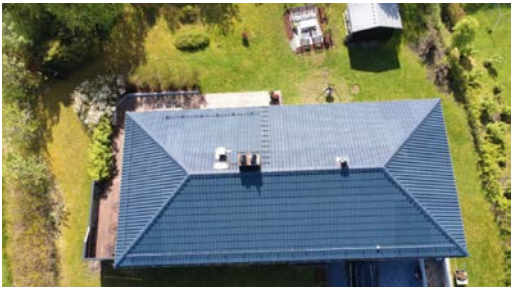
Oversikt tak og beslag. Mangler snøfangere på deler av taket

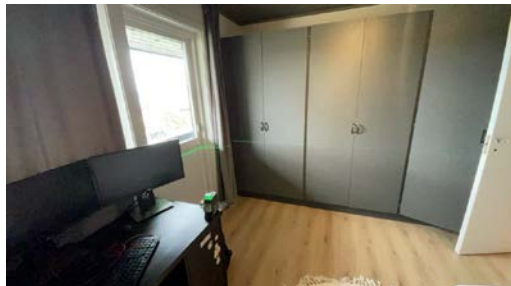
1. etasje.  
Plassering av laser ved kontroll av soverom 3. Det er målt 6 mm høydeforskjell gjennom rommet. TG 1

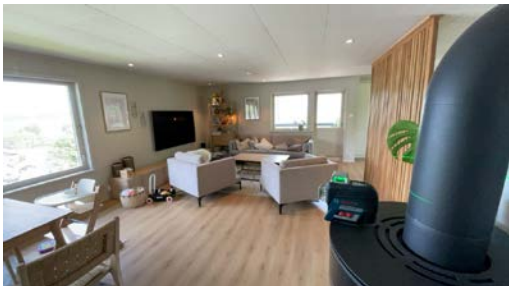
1. etasje.  
Plassering av laser ved kontroll av stue. Det er målt 13 mm høydeforskjell gjennom rommet. TG 1

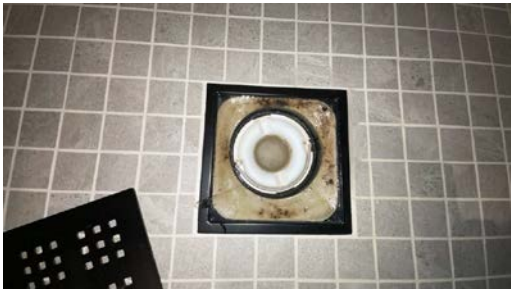
Sluk i dusj. Membran er synlig ved kontroll av klemring

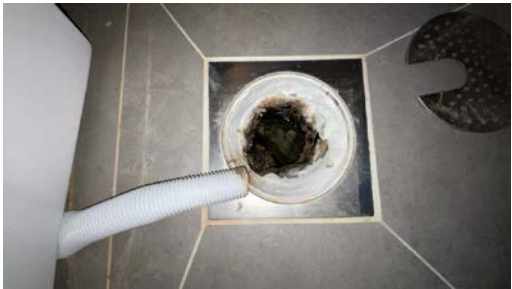
Sluk under badekar. Ingen synlig membran på denne type sluk grunnet utførelse,

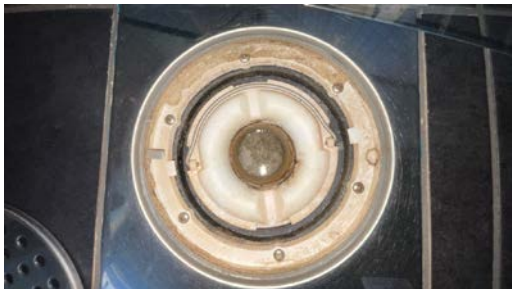
Membran er synlig på en side av klemring, øvrige deler er skjult.

- Overvåk tilstanden jevnlig. For å få tilstandsgrad 0 eller 1 må tettesjiktet skiftes ut, men tidspunktet for når dette er nødvendig er vanskelig å si noe om.

- Det bør innhentes dokumentasjon på arbeid med skjult membran om det er mulig. Det skal bekrefte at arbeidet er fagmessig utført.

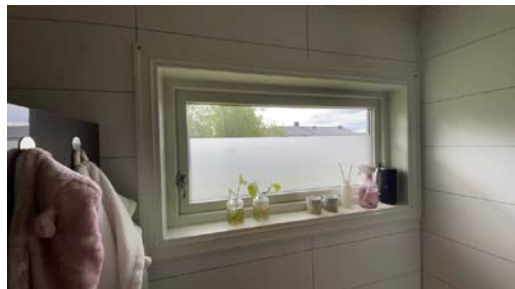
Åpningsvindu

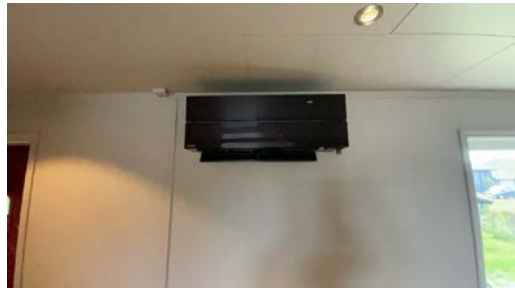
Det er installert varmepumpe.  
Plassering: Hall m/trapp i 1. etasje  
Leverandør: Mitsubishi  
Elektrisk tilkobling: Stikkontakt utvendig  
Produksjonsår: 2022  
Service utført: Ikke vært behov

Innerdel

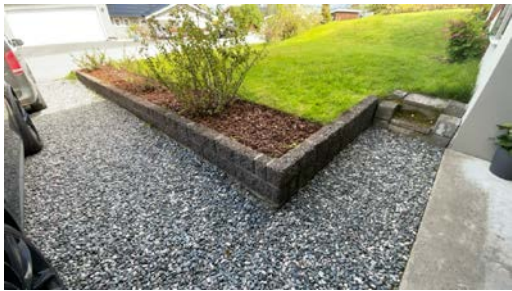
Mur av splittblokklettklinkerblikk
