Kaptein Dreyers veg 1518, 2283 ÅSNES FINNSKOG

# Tilstandsrapport

Befaringsdato: 01.10.2024

## ENEBOLOG

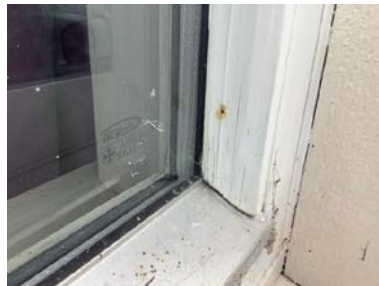
Eksempel på tilstand.

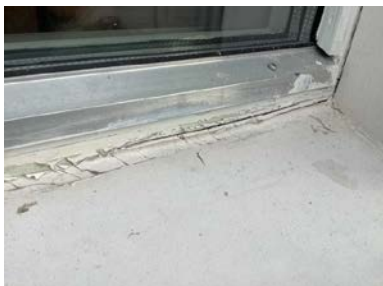
Utetthet på stuevindu.

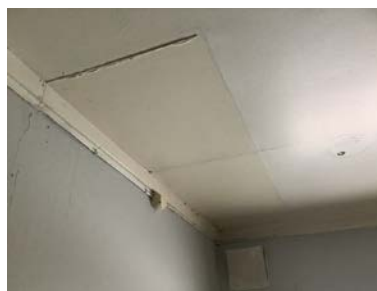
Eksempel på tilstand.

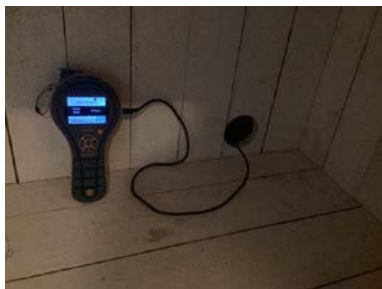
Det er målt etter fukt i vegg mellom skap og dusj. Det ble ikke avdekket skadelig fuktinnhold.
