Halvdan Svartes gate 21, 3208 SANDEFJORD

**Sentral beliggenhet - Innbydende  
og lys 3.roms leilighet i 2.etg med  
god planløsning - Nyere kjøkken/  
bad - stort loft**

## Innbydende og lys 3.roms leilighet i 2.etg med god planløsning - Nyere kjøkken/bad - stort loft

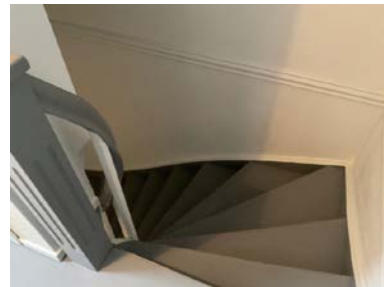
Trapp til leilighet i 2. etg.

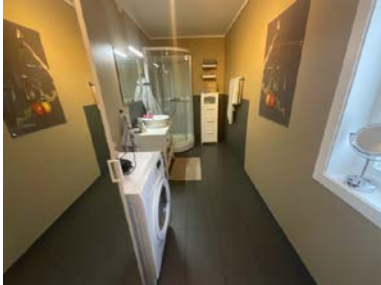
Bad.

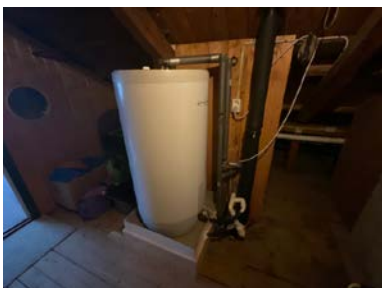
200L VV bereder

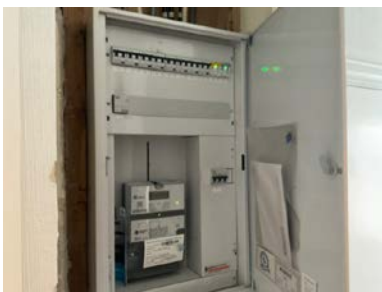
Sikringsskap
