# Tilstandsrapport

Tomannsbolig

Egedes gate 43, 8656 MOSJØEN

Befaringsdato: 12.01.2026

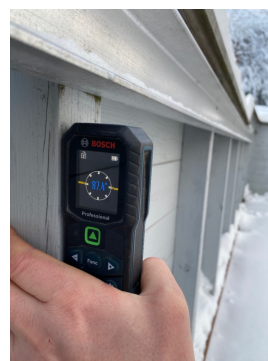
Skjevheter i rekkverk

Ytterligere undersøkelser av balkongen anbefales når det er snøfritt.

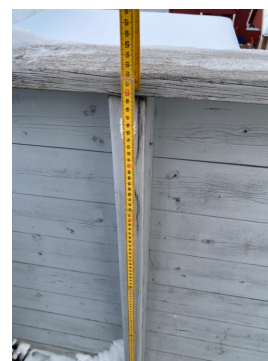
Høyde rekkverk.

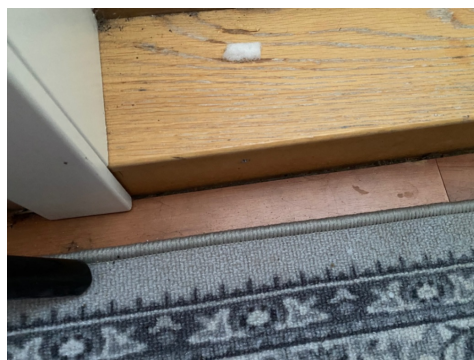
Manglende avslutning mot dørterskel.

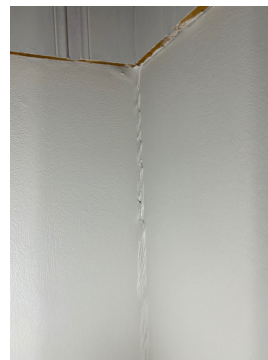
Luftblærer hjørne på strie.

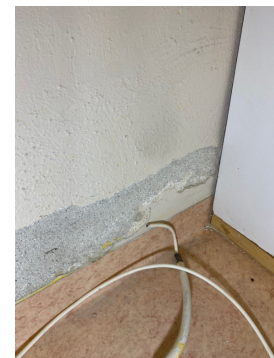
Saltutslag mot vegg

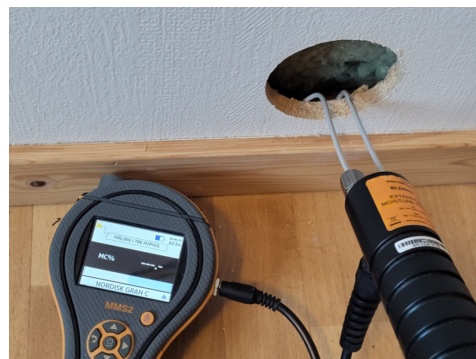
Fuktmåling foretatt med Protimeter MMS3 med pigger i bunnsvillen i skilleveggen, korrigert for nordisk tre for å måle vekt%. Det ble ikke registrert fukt i bunnsvillen ved fuktmålingen.

Hulltaking er foretatt uten å påvise unormale forhold.

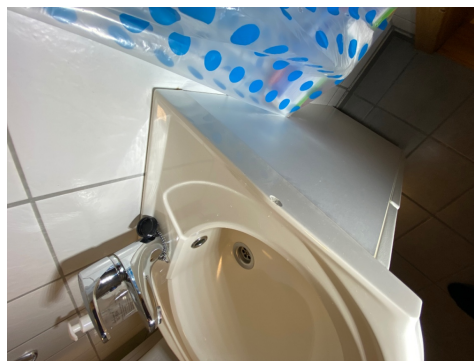
Hakk i servant.

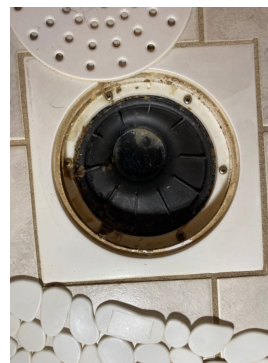
Sluk i dusjnisje.

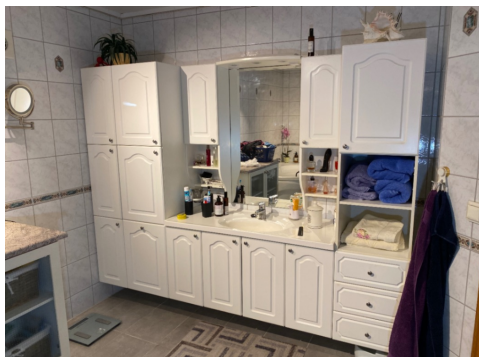
Det er registrert sprekk i dør til dusj samt løs folie på skapdører.

Innredning.

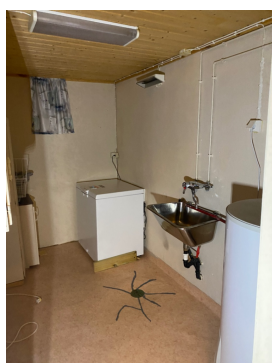
- Våtrommet har behov for omfattende oppgraderinger. For å sikre en løsning som oppfyller gjeldende krav, bør tettesjikt, sluk og røropplegg oppgraderes og dokumenteres.
- Manglende oppgradering av våtrommet medfører høy risiko for at konstruksjonene ikke vil tåle vanlig bruk av vann eller lekkasjer. Dette kan føre til fuktskader på tilstøtende konstruksjoner.

Vaskerom, kjeller.

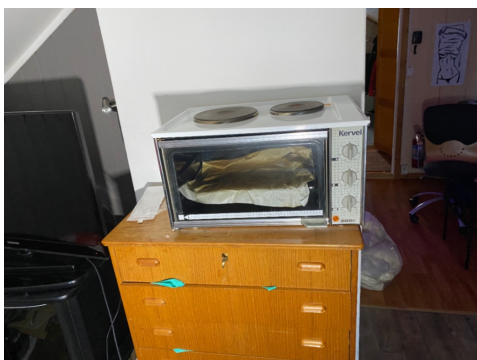
Det er manglende forsert avtrekk fra hybelkomfyr, noe som kan medføre redusert luftkvalitet og økt fuktbelastning i rommet.

Det er manglende forsert mekanisk avtrekk fra kokesone i kjøkkenet og fra hybelkomfyr på stuedel.

- Mekanisk avtrekk bør etableres.
- Uten forsert avtrekk fra kokesonen kan matos og forurensninger fra matlaging spre seg i boligen, noe som blant annet forringer inneklimate.

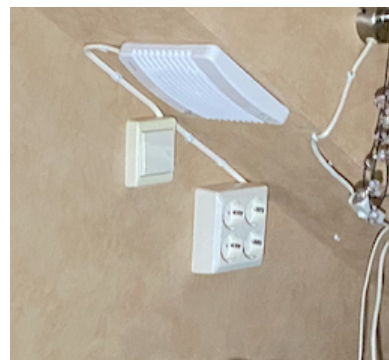
- Det er registrert avvik med avtrekk.

Elektrisk styrt vifte.

- Ventilatoren må skiftes.

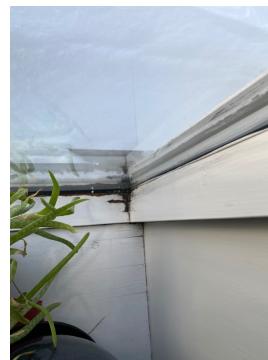
Det er tegn til fukt i vinduet på stuedelen i 2. etasje, samt fuktmerker i vindusramme og foringer på soverom i 2. etasje.

Vindu, stue 2. etg.

Sørg for at det er tilstrekkelig lufttilførsel til rommet, for eksempel via spalte i eller under dør, eller ved å åpne tilluftsventiler i yttervegg eller vinduskarm.

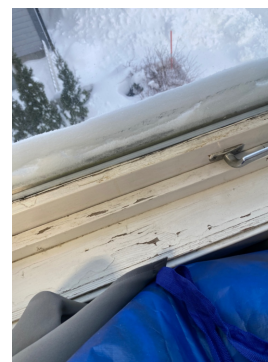
Vindu, soverom 2. etg.

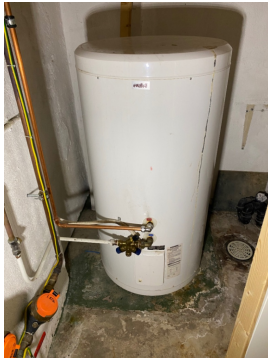
VVS bereder for leilighet, seksjon 2.

- Det er ikke behov for utbedringstiltak siden tanken fungerer i dag, men ut ifra alder kan skader plutselig oppstå på eldre tanker.

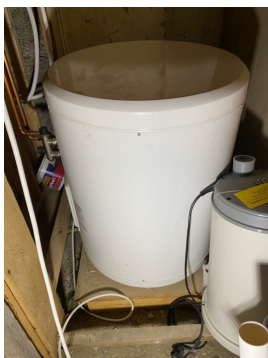
VVS bereder, seksjon 2. hybler.

- Det er ikke behov for utbedringstiltak siden tanken fungerer i dag, men ut ifra alder kan skader plutselig oppstå på eldre tanker.

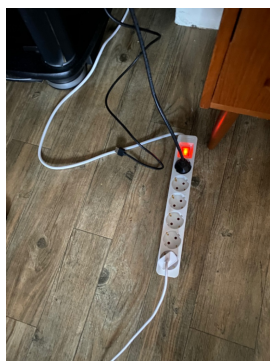
Det er generelt mye bruk av skjøteledninger for hybler i loftsetasjen.

Bruk av skjøteledning.

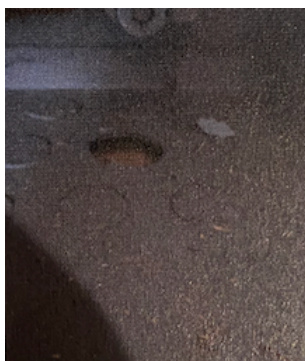
Hull i sikringsskap.

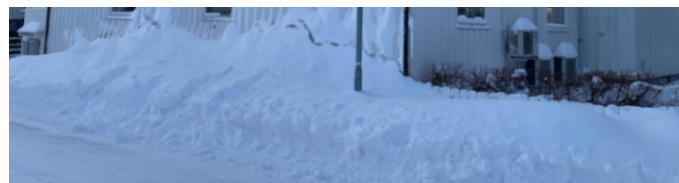
Tomt var snødekt på befaringsdagen

- Det bør foretas nærmere undersøkelser av tomte når den er snøfri.

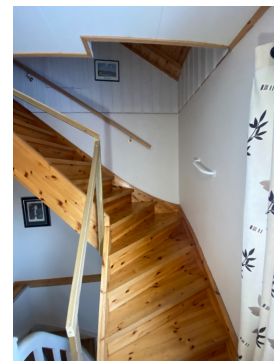
- Åpninger i rekkverk er større enn dagens forskriftskrav til rekkverk i innvendige trapper.
- Åpninger mellom trinn i innvendig trapp er større enn dagens forskriftskrav.
- Det er avvik i rømningsveier.
- Det er ikke foretatt radonmålinger, og bygget er heller ikke utført med radonsperre.
- Det er ikke montert rekkverk på innvendig trapp.
- Det er ikke montert rekkverk på utvendige trapper.
- Det mangler håndløper på vegg i det innvendige trappeløpet.
- Rekkverkshøyder er under dagens forskriftskrav til rekkverk i innvendige trapper.

Åpninger i rekkverk skal inntil en høyde på 0,75 m i trappeløpet være maksimum 0,10 m.

- Det er ikke krav om utbedring av rekkverkshøyder på innvendige trapper opp til dagens krav.
- Rekkverket på innvendige trapper er såpass lavt at det på grunn av sikkerhetsmessige forhold anbefales økning av høyde.
- Det er ikke krav om utbedring av åpninger i innvendige trapper opp til dagens krav.
- Åpninger i innvendige trapper er såpass store at det ut ifra sikkerhetsmessige forhold anbefales å lage mindre åpninger.
- Håndløper på innvendig trapp bør monteres, men det var ikke krav på byggetidspunktet.
- Rekkverk på innvendig trapp må monteres for å lukke avviket.
- For å avklare omfanget av avvik ved rømningsveier bør det innhentes en brannteknisk vurdering.

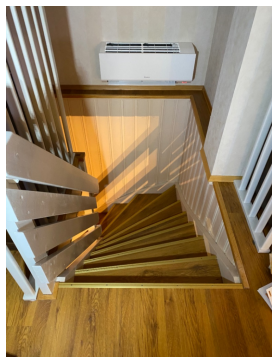
Håndløper mot vegg anbefales, men var ikke et krav på byggetidspunkt.

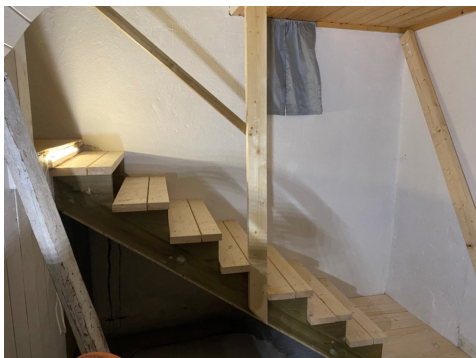
Åpninger i rekkverk skal inntil en høyde på 0,75 m i trappeløpet være maksimum 0,10 m. -Rekkverk i trapper og ramper skal ha høyde minimum 0,9 m over gulv eller trinn. Høydekravet gjelder også rekkverk på mellomrepos og returrekkverk på repos.
