Egedes gate 43, 8656 MOSJØEN

**Velkommen til Egedes gate 43 – en spennende eiendom på byflata i Mosjøen med svært gode utleiemuligheter**

Befaringsdato: 12.01.2026

Rapportdato: 28.01.2026

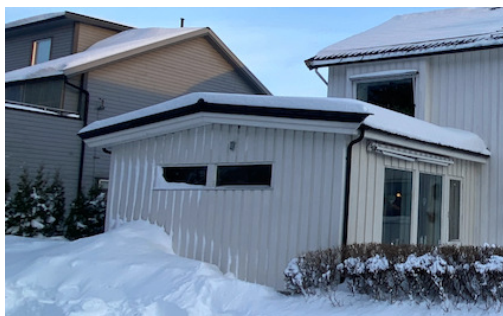
Snødekt tak på befaringsdagen.

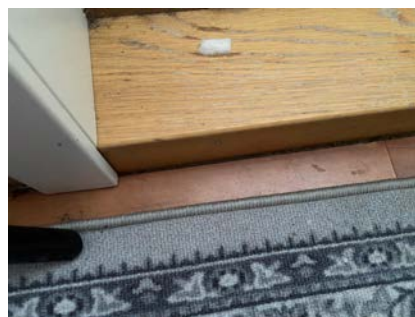
Manglende avslutning mot dørterskel.

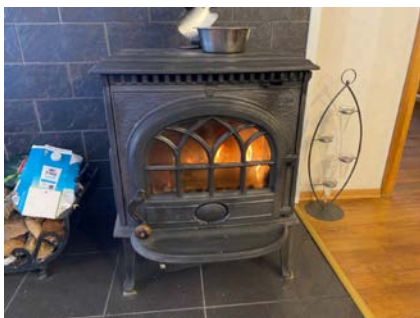
Vedovn plassert i stuen

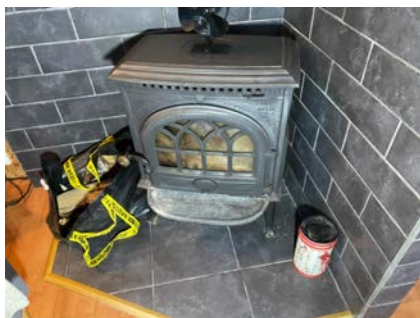
Vedovn, leilighet seksjon 2.

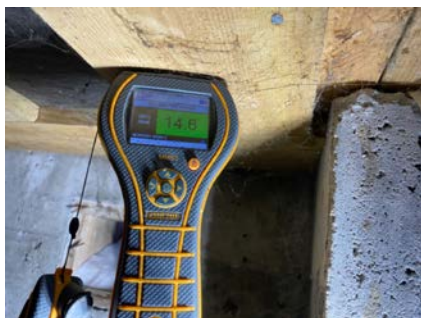
Fuktmåling viste ingen unormale forhold.

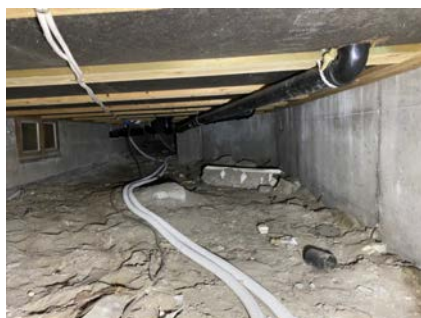
- Det er ikke tilfredsstillende ventilering av krypkjeller.
- Det er begrenset ventilering/luftgjennomstrømming i krypkjeller.
- Det er manglende fuktsperre på bakken.

Krypkjeller.

Det bør etableres fuktsperre på bakken og bedre ventilasjon i krypkjelleren for å redusere risikoen for fuktinntrengning, sopp- og råteskader i trekonstruksjonene.

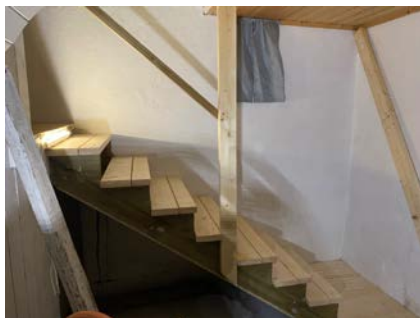
Trapp til kjeller.

Frihøyden i trappeløpet bør økes for å oppfylle gjeldende krav og redusere risikoen for hodeskader ved ferdsel i trappen. Lav frihøyde kan medføre økt fare for personskade.

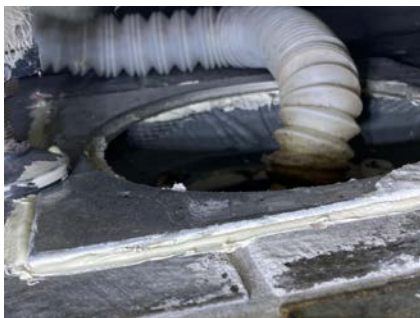
- Det er påvist mangelfull/feil utførelse rundt rørgjennomføringer e.l. som gir fare for fukt i konstruksjonen i våtsone.
- Mer enn halvparten av forventet brukstid er passert på membranløsningen.
- Sluk har begrenset mulighet for inspeksjon og rengjøring.

Sluk.

- Det er viktig å merke seg at levetiden til en membran varierer basert på kvalitet, installasjon og bruk. Eldre membraner kan bli sprø og sprekke opp, noe som fører til at de mister sin vanntettende funksjon. Dette kan resultere i vannlekkasjer gjennom vegger og gulv og fuktskader.
- Når sluket har begrenset tilgang, er det vanskelig å rengjøre sluket og å inspisere den for å oppdage skader i membranen/fuger rundt sluket, som er avgjørende for å forhindre lekkasjer.

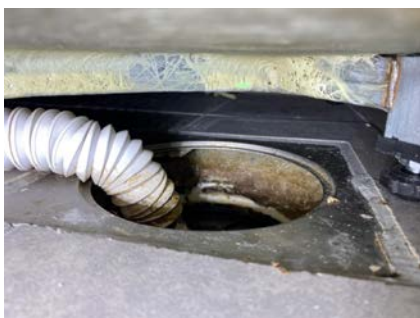
Sluk.

- Overvåk tilstanden jevnlig. For å få tilstandsgrad 0 eller 1 må slukløsningen skiftes ut og sannsynligvis må også membransjiktet skiftes/utbedres. Det er imidlertid vanskelig å si noe om tidspunktet for når dette er nødvendig.

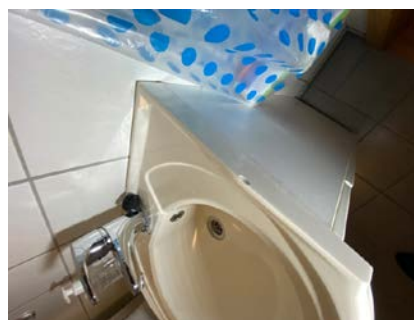
- Det er påvist skader på innredning.

Hakk i servant.

Lokal utbedring av skader og svellinger på innredningen bør utføres for å hindre videre forringelse og unngå behov for større utskiftninger på sikt. Skadene har i hovedsak estetisk konsekvens, men kan forverres dersom tiltak ikke iverksettes.

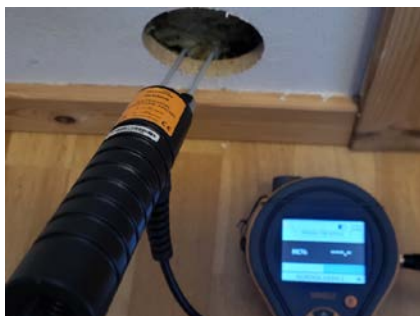
Hulltaking er foretatt i skilleveggen mellom bad/gang.  
Fuktmåling foretatt med Protimeter MMS3 med pigger i bunnsvillen i skilleveggen, korrigert for nordisk tre for å måle vekt%. Det ble ikke registrert fukt i bunnsvillen ved fuktmålingen.

Hulltaking er foretatt uten å påvise unormale forhold.

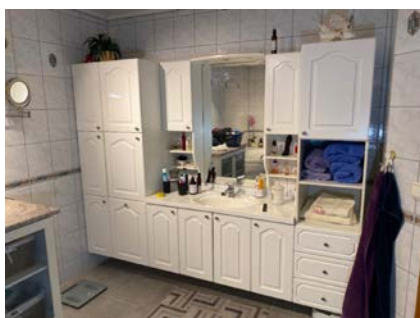
Innredning.

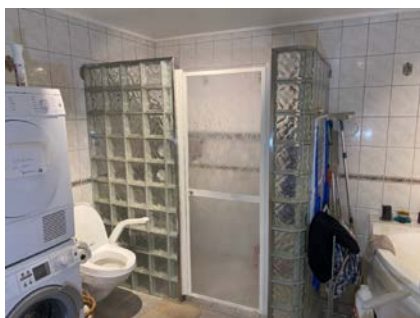
Dusjvegger.

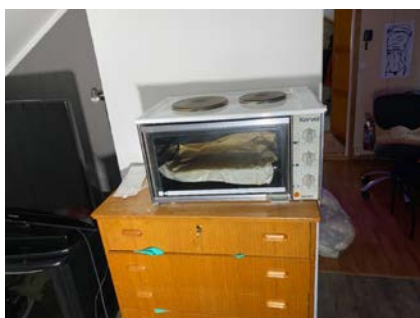
Det er manglende forsert mekanisk avtrekk fra kokesone i kjøkkenet og fra hybelkomfyr på stuedel.

- Mekanisk avtrekk bør etableres.
- Uten forsert avtrekk fra kokesonen kan matos og forurensninger fra matlaging spre seg i boligen, noe som blant annet forringer innneklimaet.

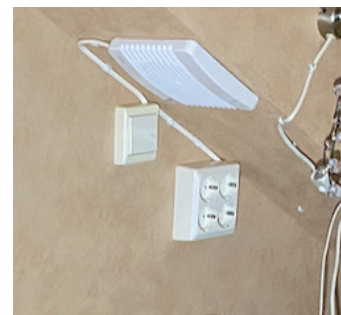
Elektrisk styrt vifte.

- Ventilatoren må skiftes.

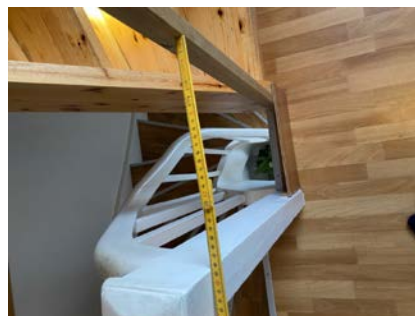
Åpninger i rekkverk skal inntil en høyde på 0,75 m i trappeløpet være maksimum 0,10 m

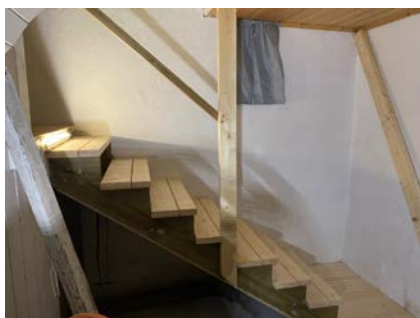
Åpninger i rekkverk skal inntil en høyde på 0,75 m i trappeløpet være maksimum 0,10 m. -Rekkverk i trapper og ramper skal ha høyde minimum 0,9 m over gulv eller trinn. Høydekravet gjelder også rekkverk på mellomrepos og returrekkverk på repos.
