Tilstandsrapport

Fritidsbolig
Geitholmsunda 9, 3783 KRAGERØ SKJÆRGÅRD
KRAGERØ kommune
gnr. 26, bnr. 107

Befaringsdato: 11.11.2024 Rapportdato: 18.11.2024 Oppdragsnr.: 20917-1327 Referansenummer: ZW1875

Autorisert foretak: Ramberg Takst

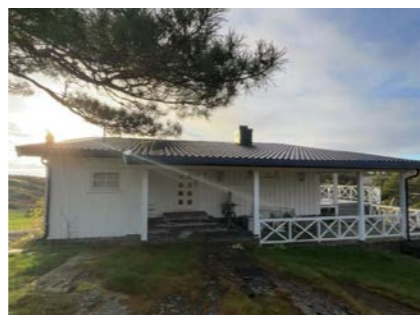
Utsnitt taktekkning.

- Overvåk tilstanden jevnlig. For å få tilstandsgrad 0 eller 1 må tekkingen skiftes ut, men tidspunktet for når dette er nødvendig er vanskelig å si noe om.

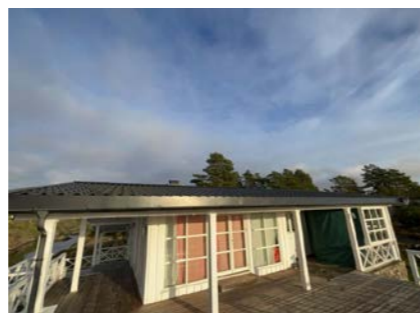
Utsnitt taktekkning.

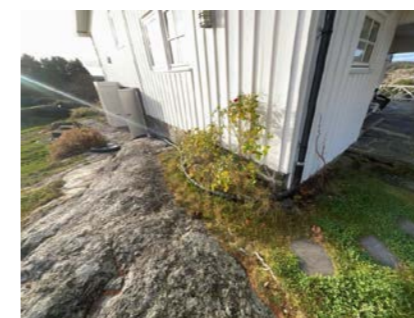
Utsnitt renner og drensør.

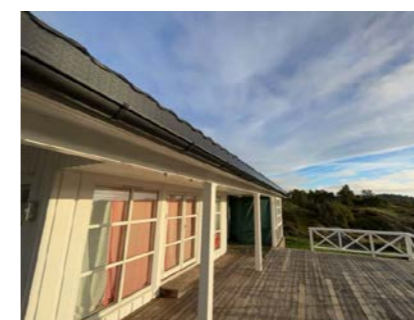
Utsnitt renner.

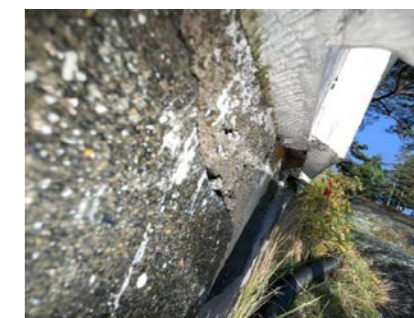
Utsnitt veggkonstruksjon.

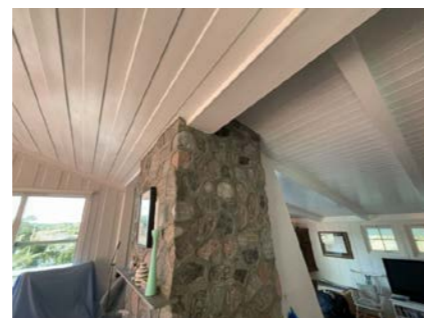
Utsnitt pipegjennomføring.

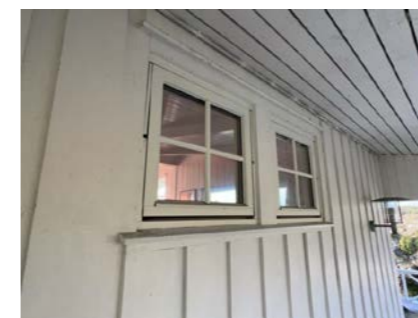
Utsnitt vinduer.

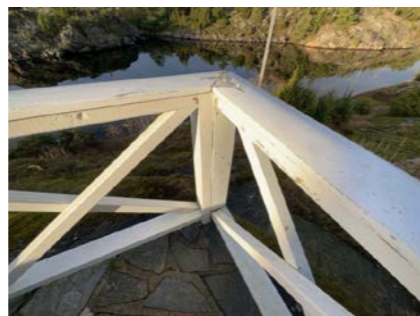
Utsnitt terrasse.

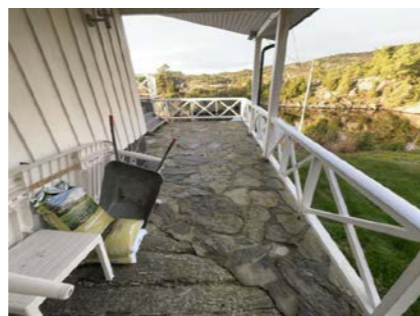
Utsnitt plattning.

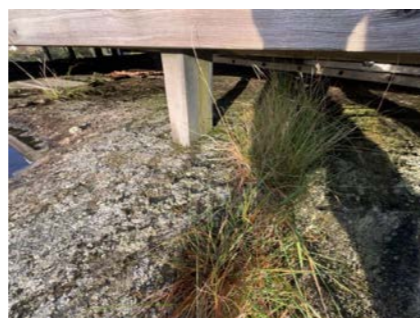
Utsnitt konstruksjonsdeler til terrasse.

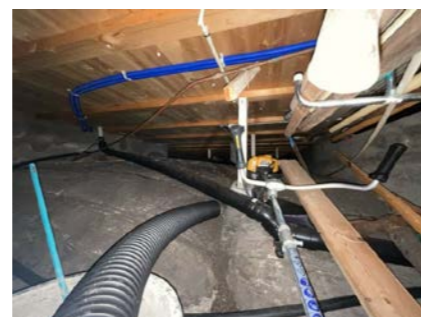
Eier opplyser om at det har vært mink i krypkjelleren, men dette har blitt utbedret. Stubbegulv og isolasjon skiftet hvor det var behov.

Utsnitt krypkjeller.

Kryp Kjeller må overvåkes og utbedringer må utføres etter behov.

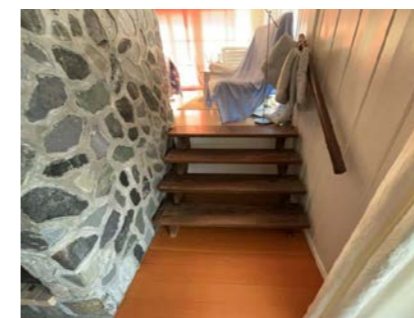
Utsnitt innvendig trapp.

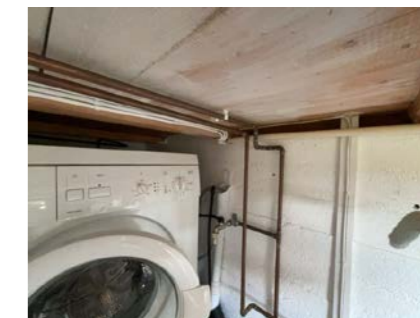
Avvik gjelder eldre kobberrør.

- Det er ikke behov for utbedringstiltak siden anlegget fungerer i dag, men ut ifra alder kan skader plutselig oppstå på eldre anlegg.

Utsnitt kobberør.

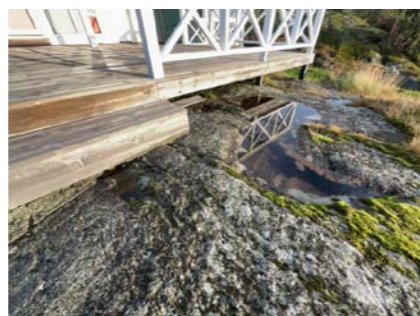
Det er registrert minimalt med stående vann mot opparbeidet stier i betong og naturstein, og i mot terrassekonstruksjon. Om det ønskes kan bortledning av vann rundt konstruksjonsdeler og opparbeidet sti utbedres.

Utsnitt terrenghold.
