Holteveien 55, 3158 ANDEBU

**Flott enebolig på landlig tomt i  
enden av Holteveien. Gangavstand  
til skole. Sol til 22.30. Usjenert. Dbl  
garasje. 4 sov**

# Tilstandsrapport

Befaringsdato: 27.06.2025

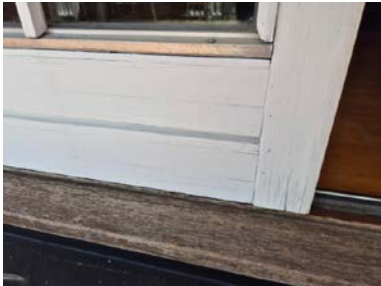
Tidspunkt for utskiftning av ytterdører nærmer seg.
