Badeplassvegen 131, 2330 VALLSET

**Flott hytte med fantastisk utsikt  
over vakre Harasjøen ! Gode  
solforhold.**

# Badeplassvegen 131 2330 VALLSET

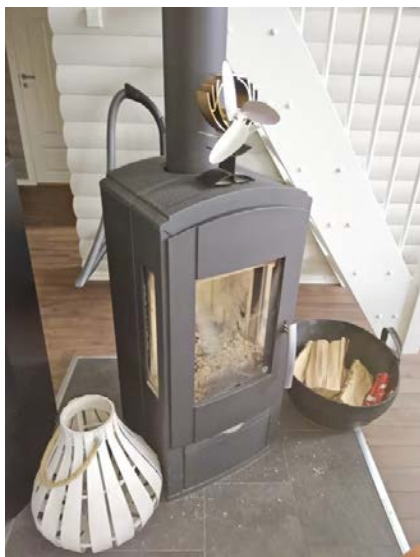
Bilde viser vedovn.

| TG-1 | |

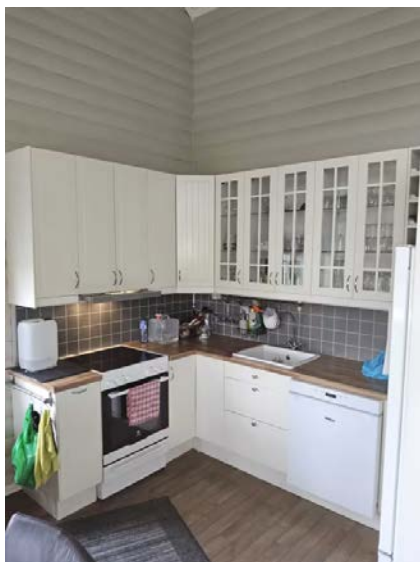
Bilde viser kjøkken.

TG-1

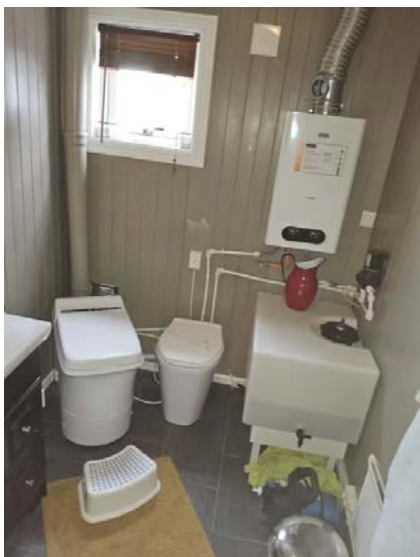
Bilde viser toalettrom.

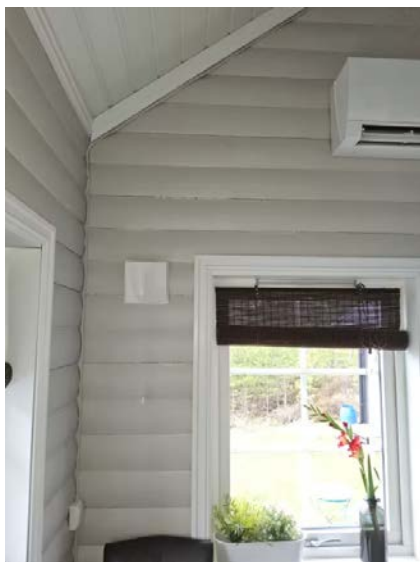
Bilde viser klaffventil på yttervegg og spalteventil i vindu.
