**Salgsobjekt:** Enebolig  
**Eierform:** Eiet  
**Byggeår:** 1960  
**BRA-i/BRA Total** 179/203 kvm  
**Tomtstr.:** 822.6 kvm  
**Soverom:** 4  
**Gnr./bnr.** Gnr. 103, bnr. 121  
**Oppdragsnr.:** 1204260024

# Sjarmerende enebolig med oppussingsbehov - Nydelig utsikt - spennende planløsning

Befaringsdato: 24.03.2026

Rapportdato: 07.04.2026

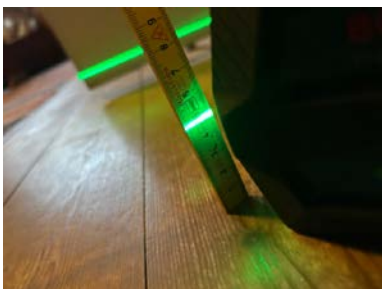
Synlige avløpsrør av plast vurdert til å være fra 1993, 2001 og 2016. Synlige avløpsrør av støpejern. Stakeluke plassert i soverom i underetasje.

Målt høydeforskjell på over 30 mm i peisestue i underetasje. Tilstandsgrad 3 gis med bakgrunn i standardens krav til godkjente måleavvik og synlige avvik i gulv/himling.

Det er registrert skjevheter i gulv, samt sprekker i himling og tilstøtende veggflater i hjørnet av peisestuen. Gulvet fremstår som nedsunken, og bevegelser i konstruksjonen har medført avvik i både vegg og himling. Tidligere dokumentert skadehistorikk viser at området har vært påvirket av setninger i grunnmassene og tidligere vannlekkasje, noe som kan forklare dagens deformasjoner.

Kostnadsestimatet som er angitt under dette punktet gjelder kun for nødvendige videre undersøkelser for å avklare omfanget av skjevheter, setninger og konstruktive forhold i gulv, vegger og himling. Eventuelle utbedringer eller konstruksjonsmessige tiltak er ikke inkludert i estimatet og må beregnes særskilt etter at undersøkelser er gjennomført. Estimater for videre undersøkelser er satt til inntil kr 20.000.

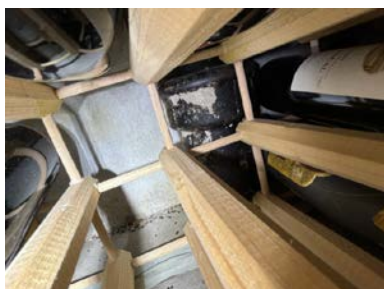
Spor etter gnagere i matbod.

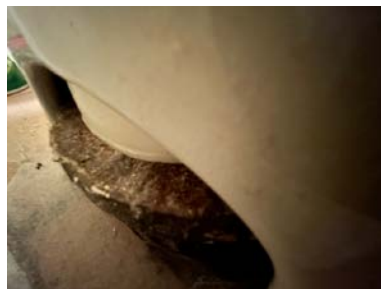
Synlig avløpsrør av støpejern i toalettrom i underetasje.
