Helgågvegen 31, 8723 HUSBY

**Nydelig fritidsbolig, beliggende på  
hjørnetomt med fri havutsikt, høy  
standard og vanvittig gode  
solforhold(midnattsol)**

Befaringsdato: 02.07.2025

Rapportdato: 04.07.2025

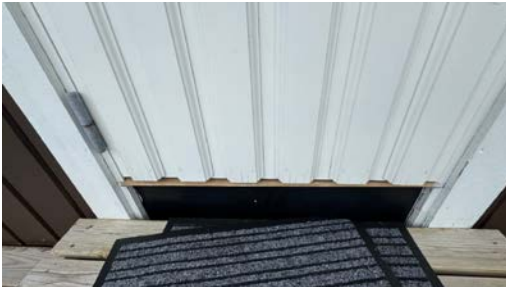
Terrassedøren har noe utvendig værslitasje.

Utvendig overflatebehandling av terrassedøren bør vurderes.

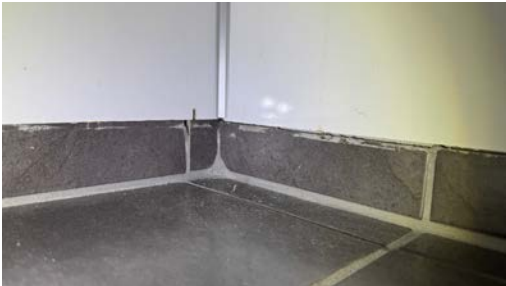
Bunnlist mangler.

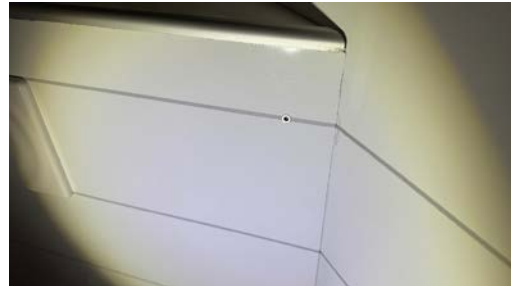
Utett utførelse av innebygget sistene.

- Det er ikke påvist tilfredsstillende løsning for å synliggjøre lekkasje fra innebygget sisterner.

- Uten dreneringsløsning/lekkasjesikring kan lekkasjer pågå over lang tid uten å bli oppdaget. Dette kan føre til omfattende fuktskader i omkringliggende byggematerialer.

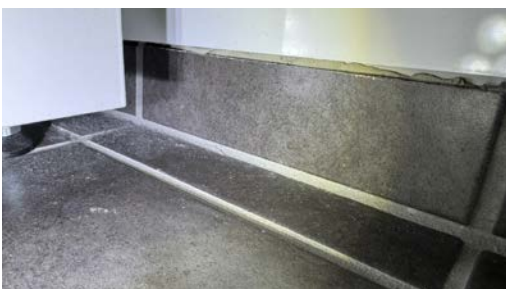
Det er benyttet tørrfug i overgang mellom gulv og vegg. Tørrfug har begrenset elastisitet og kan sprekke opp over tid.

Det er benyttet tørrfug i overgang mellom gulv/vegg.

Det anbefales å fjerne tørrfugen og benytte en egnet fleksibel fugemasse.

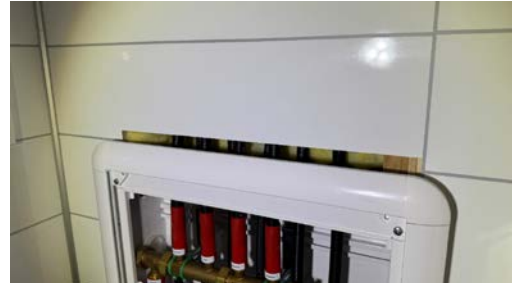
Platen over fordelerskapet er for kort. Dette fører til utettheter her.

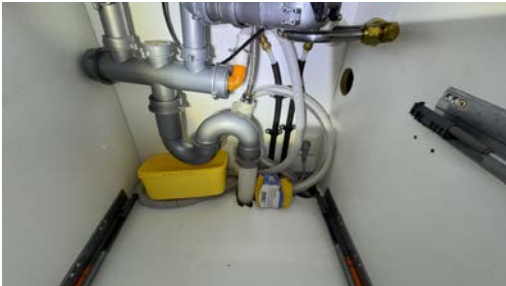
Det mangler tettemuffer i enden av varerør på rør-i-rør-system.
