Trolldalen 7, 1676 KRÅKERØY

**Enebolig med sjel og spennende
moderniseringspotensial nær sjø,
brygger og badeplass**

Tilstandsrapport

Befaringsdato: 28.04.2026

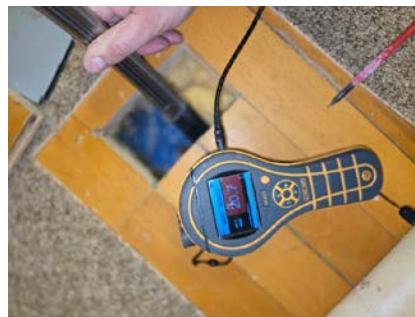
! TG 3 Rom Under Terreng

Gulvet er av furu. Veggene har panel. Hulltaking er foretatt og det er påvist avvik i konstruksjonen.
Hulltaking er foretatt ved/i innredet rom. Fuktkvotemåling (vekt%) i konstruksjonen ble målt til 34.

- Det er gjennom hulltaking påvist høyt fuktnivå inne i trekonstruksjonen i hulltakingen, men ikke påvist fuktskader i dette området. Høy luftfuktighet kan over tid føre til muggvekst eller sverting av materialer. Samtidig kan materialer og konstruksjoner bli ødelagt.
- Det er i hulltaking påvist fukt-/råteskader.

Det er tydelig høy fuktighet i utlektet vegg konstruksjon. Innredning av slike kjellere med gammel drenering er en risikokonstruksjon.

Høy fuktighet i konstruksjonen kan føre til muggvekst og råteskader over tid.

Alt trekonstruksjon og utlektning i kjeller bør fjernes for å hindre videre fukt- og råteskader.

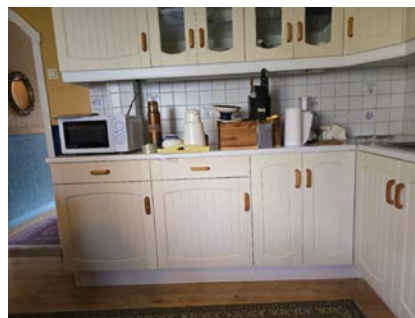
1. ETASJE > KJØKKEN

Det må forventes å skifte kjøkkeninnredning pga eldre standard.

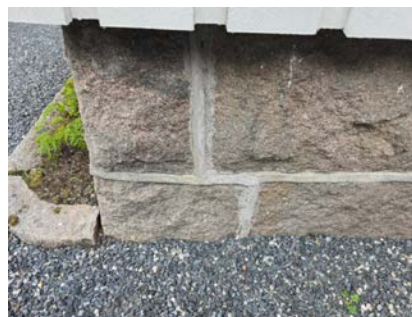
TG 1 Forstøtningsmur

Forstøtningsmur er av naturstein.
