Audenbyjordet 2, 2435 BRASKEREIDFOSS

**Hyggelig enebolig i rolige og
landlige omgivelser! Lyse,
oppussede overflater og
materialer i 1. etg.**

13.12.2023

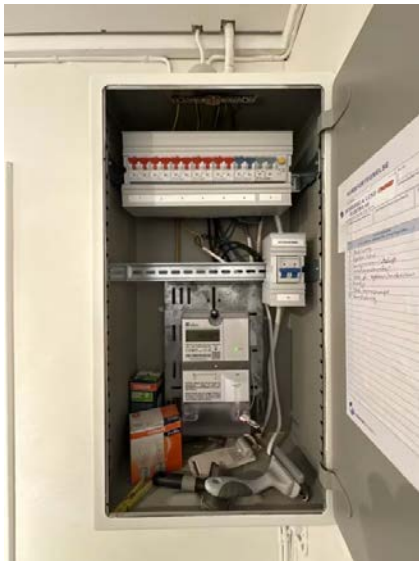
6.19 Elektrisk

Viser sikringskapp plasser i gang.

Er det foretatt kontroll av det lokale el tilsyn i løpet av de siste 5 år	Nei
Type sikringer	Automatsikringer, Skrusikringer
Type anlegg	Åpent
1-fas elektrisk installasjon. Hovedinntak via luftstrekk. Inntak med skrusikringer plassert på loft. 2x35 A inntak. Den elektriske installasjonen er en skjult og åpen installasjon. Blandet alder på utstyr og komponenter.	
Er det gjennomført arbeider etter opprinnelig byggeår?	Ja
Beskrivelse i fremlagt samsvarserklæring: Bygge om sikringskapp. Opplegg stikk wc. Opplegg lys stue. Arbeid utført av Arneberg og Lund Elektro AS.	
Er det manglende samsvarserklæring på arbeider utført etter 01.01.1999?	Ja
Er det manglende kursfortegnelse?	Nei
Er det manglende samsvar mellom kursfortegnelse og antall sikringer?	Nei
Er det tegn på varmgang (termiske skader) på kabler, brytere, downlight, stikkontakter, og elektrisk utstyr?	Nei
Er kabler tilstrekkelig festet?	Ja
Er det tegn til at kabelinnføringer og hull i inntak og sikringskapp ikke er tette?	Ja

Med bakgrunn i de registrerte avvik bør det gjennomføres en utvidet el-kontroll av en kvalifisert elektrofaglig person.

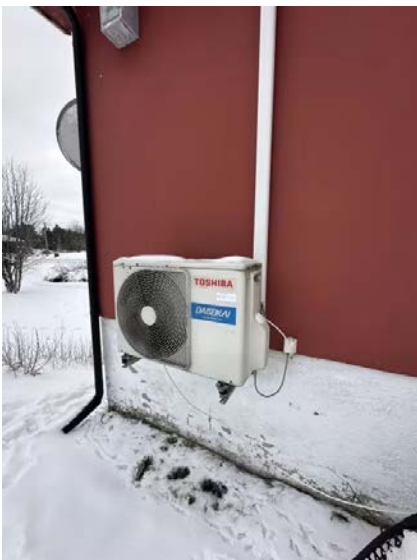
6.20 Varmesentral

Viser luft til luft varmepumpe.

Service anbefales.

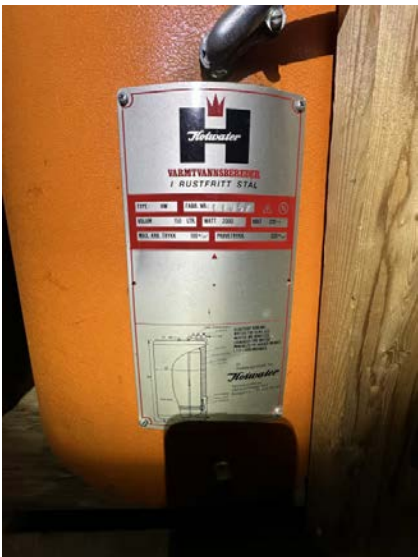
6.21 Varmtvannsbereder

-Varmtvannsbereder: Bereder er plassert i rom uten sluk. Bereder er ikke lekkasjesikret med avrenning til avløp. Berederen er over 20 år har usikker restlevetid.

Viser teknisk data på bereder.

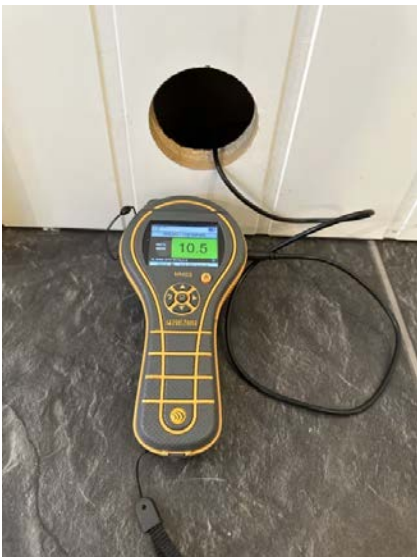
Det er foretatt hulltaking med 73 mm hullbor fra tilstøtende rom (gang).
