Idrettsveien 4, 9300 FINNSNES

Sentrumsnær enebolig med fin beliggenhet i veletablert boligfelt på Finnsnes - garasje og pent opparbeidet uteområde.

Nøkkelinformasjon

Befaringsdato: 16.04.2026

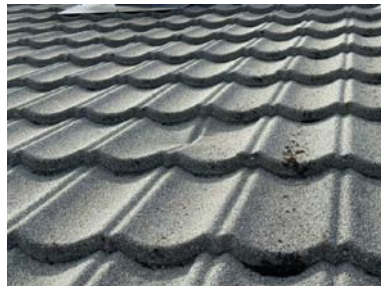
Eksempel på bulk i taktækkingen.

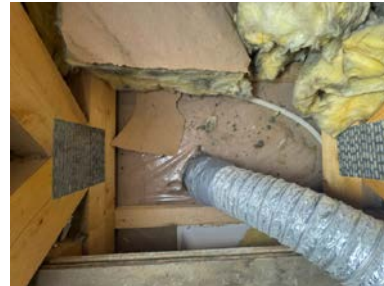
Eksempel på område som ikke er isolert.

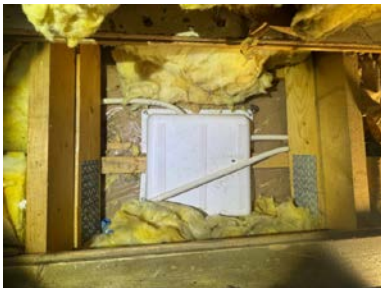
Tegn til kondensering.

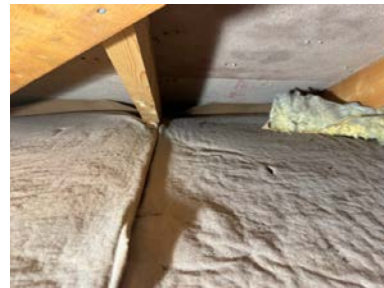
Eksempel på deformerte pappkubbinger.

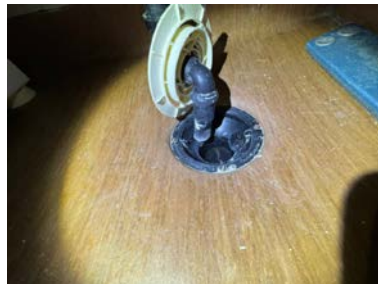
Sluk.

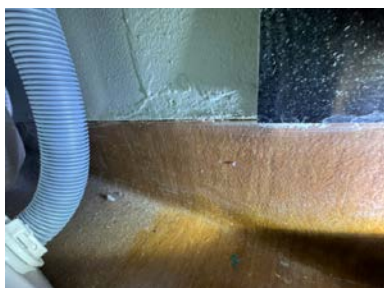
Avvik: Det er påvist tegn til utettheter i fugen ved bunnlisten og i hjørnet hvor platen er for smal. Dette øker risiko for delaminering av baderomsplater ved eksonering av vann. Sluket er fra byggeåret, noe som innebærer at mer enn halvparten av forventet brukstid er oppbrukt. Mer enn halvparten av forventet brukstid er også brukt på membranen.

Eksempel på utettheter.

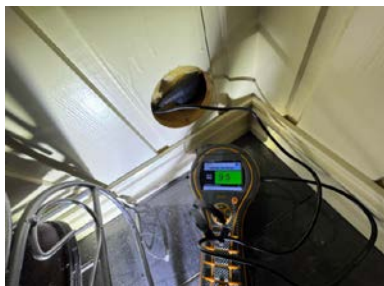
Avvik: Det er gjennom hulltaking påvist høyt fuktnivå inne i trekonstruksjonen i hulltakingen, men ikke påvist fuktskader i dette området. Høy luftfuktighet kan over tid føre til muggvekst eller sverting av materialer. Samtidig kan materialer og konstruksjoner bli ødelagt. Utforedede vegger under terreng er en risikokonstruksjon hvor vi ofte ser skader. Veggene er bygget opp med utforing og platekledning. Det er registrert bruk av dampspærre på vegg under terreng. Dette er en byggefeil som magasinerer fukt mellom dampspærre og murvegg. Dette gir stor risiko for skader på utforedede deler av vegg. Det skal ikke oppstå kondens eller fuktinntrengning som kan skade bygningskonstruksjonene eller påvirke inneklimate negativt. For å redusere faren for fuktskader er det viktig med riktige konstruksjoner mot grunnen og lav luftfuktighet i rommene. Tiltak for å oppnå lav luftfuktighet er god ventilasjon og oppvarming. Det er foretatt hulltaking i vegg i bod for kontroll av fuktforholdene. Målingen viste en fuktverdi på 23,5 vektprosent i treverket. Dette nivået ligger over det som anses som trygt for trebaserte materialer og indikerer forhold hvor det kan oppstå sopp- og råteskader dersom fuktbelastningen vedvarer. Funnet understreker risikoen som er knyttet til denne type konstruksjon og tilsier at videre undersøkelser og eventuelle tiltak bør vurderes.

Fuktmåling.

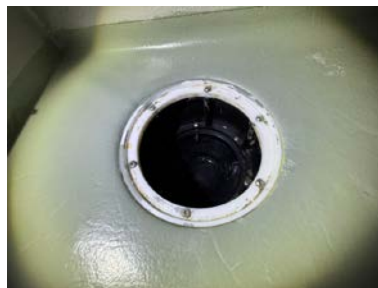
Sluk.

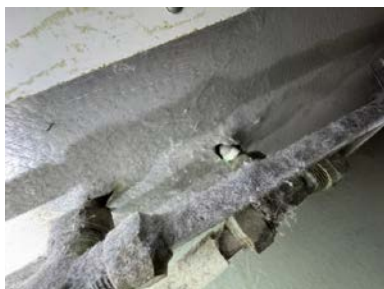
Utette rørgjennomføringer.

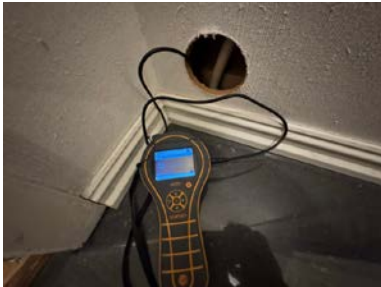
Hulltaking er foretatt uten å påvise unormale forhold. Hulltaking er foretatt fra gangen mot badet. Fuktkvotemåling (vekt%) i konstruksjonen ble ikke

Fuktmåling.

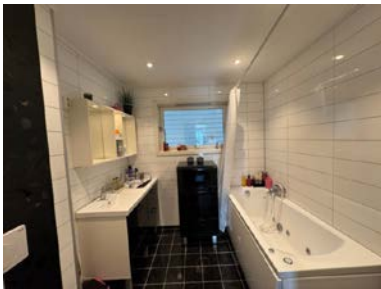
Badet i 1. etasjen.

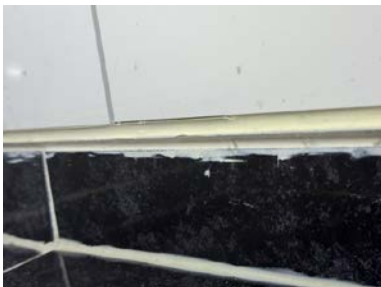
Svikt i fugemassen.

Fugene i nedkant av veggplatene bør utbedres slik at de får jevn og tilstrekkelig bredde for å hindre fuktopptrekk og vanninntrengning.

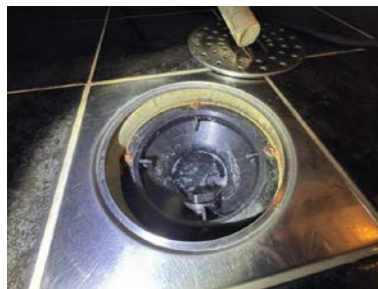
Plastsluk.

Det anbefales å kontrollere og eventuelt oppgradere sluk og membran, siden disse har overskredet forventet brukstid. På grunn av slukets alder vil det neppe være mulig å fremskaffe mansjettløsning som har godkjenning opp mot denne type sluk. Manglende tiltak kan føre til skjulte fuktskader og følgeskader på tilstøtende bygningsdeler.

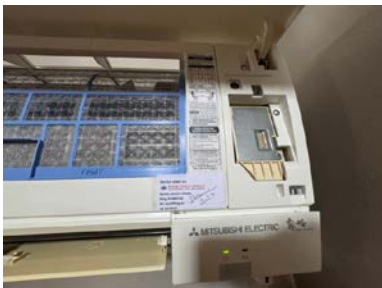
Tid for neste service.

Det anbefales å følge opp med regelmessig service og vurdere utskiftning av varmepumpen når den nærmer seg slutten av forventet levetid, for å unngå risiko for driftsstans eller redusert effekt.

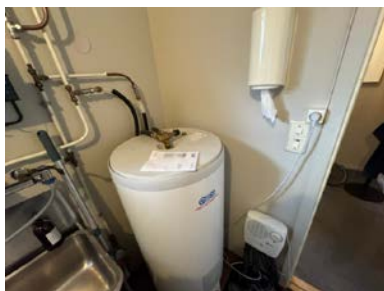
Varmtvannstanken.

Det bør etableres fast tilkobling av varmtvannstanken i henhold til gjeldende forskrift, for å redusere risikoen for varmgang i stikkontakten og mulig brannfare.

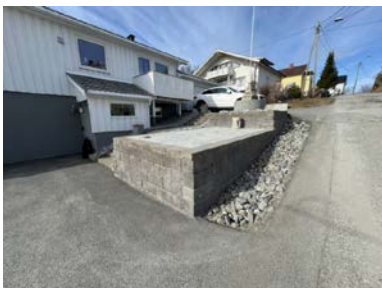
Forstøtningsmurer er av betongstein.

Utvendige forstøtningsmurer.
